Е.В. БОЯРКИН

### **АНАЛИЗ РАЗРУШЕНИЯ ЦЕЛЬНОКАТАНЫХ КОЛЕС В ПРОЦЕССЕ ЭКСПЛУАТАЦИИ**

В статье представлены результаты анализа разрушения цельнокатаных колес грузового вагона в эксплуатации, установлены причины и основные механизмы разрушения, определены мероприятия, позволяющие предотвратить или уменьшить частоту возникновения аварийных ситуаций в дальнейшем.

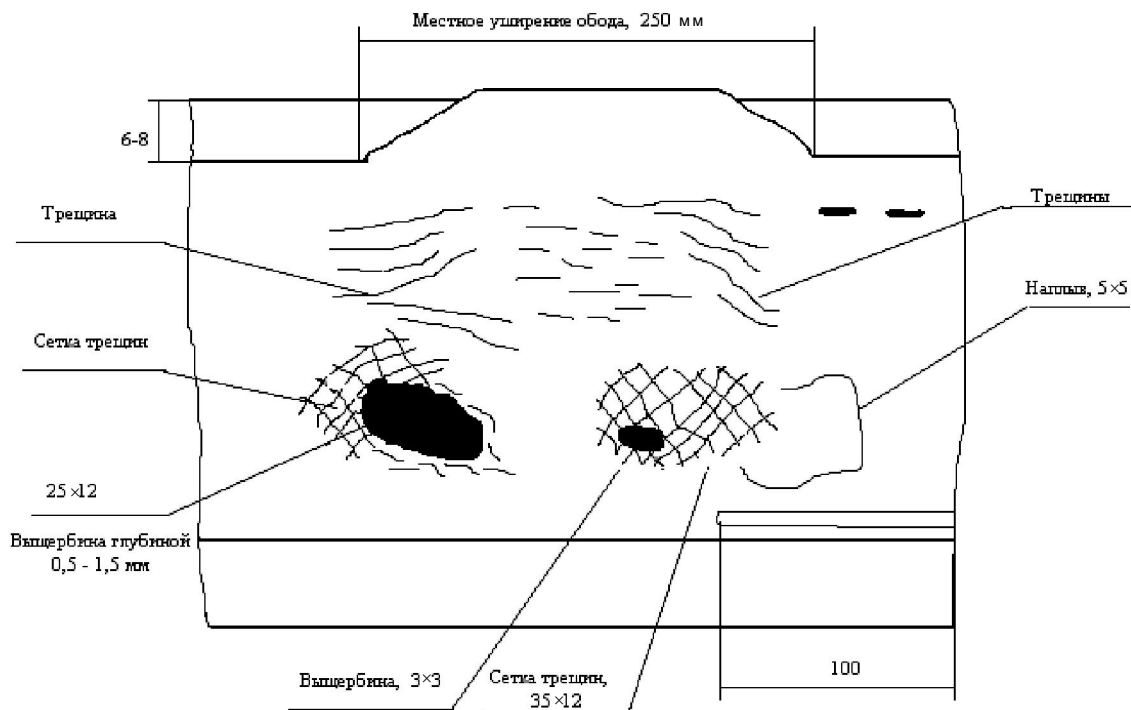
Цельнокатаное колесо с трещиной, обнаруженное на ст. Татарская, на поверхности катания над трещиной имело неравномерность проката 3 мм, местное уширение обода (дефект № 25) длиной 250 мм и ползун размерами 90×20 мм с трещинами по обоим краям области (рис. 1).

Рис. 1. Повреждения поверхности катания колеса

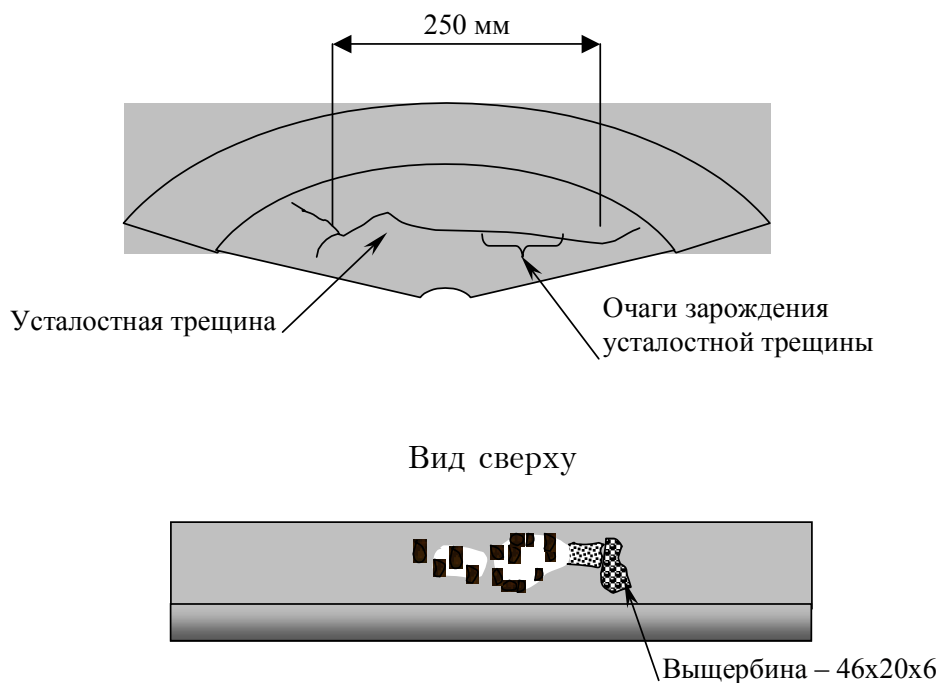
Анализ излома колесной пары на ст. Черкасов камень показал, что трещина также развивалась с внутренней поверхности диска от пяти очагов зарождения симметрично в обе стороны по длине обода (рис. 2).

Поверхность зоны усталостного разрушения значительно наклепана и имеет характерные макролинии серпообразной формы. Структуру излома усталостного разрушения по развитию трещины можно отнести к многоциклового разрушению. Зона образования усталостной трещины находится в средней части диска на расстоянии 150 мм от поверхности катания. Внешних повреждений поверхности диска в районе очагов зарождения усталостной трещины, которые могли стать причиной ее образования, не обнаружено.

На поверхности катания колеса имеется ползун протяженностью 80 мм и выбоины до 8 мм напротив места зарождения разрушения, удары о рельс на

ползуне и выщербине при движении колеса привели к возникновению высоких динамических циклических нагрузок в диске колеса и способствовали возникновению и развитию трещины.

Рис. 2. Схема расположения усталостной трещины и дефектов поверхности катания колеса

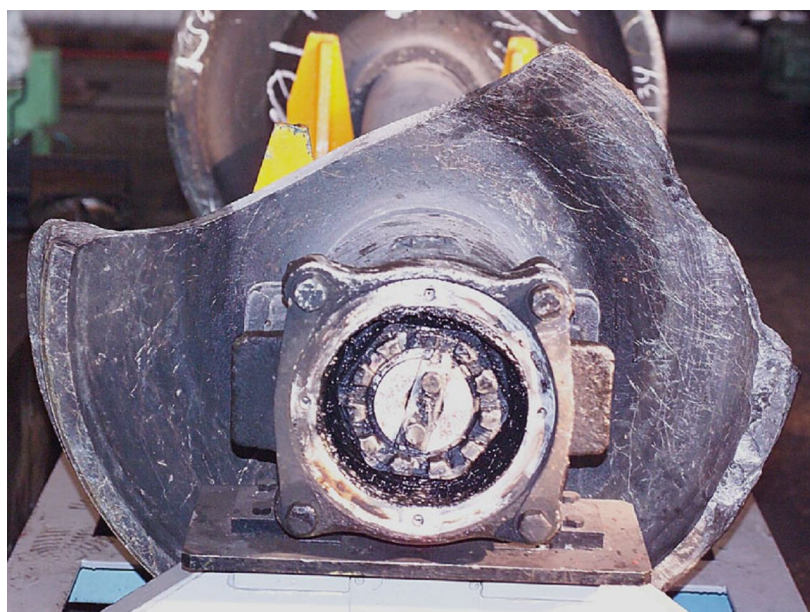
Несвоевременное выявление усталостной или развивающейся трещины в диске цельнокатаного колеса при полном или обыкновенном освидетельствовании, а также на пунктах технического обслуживания вагонов в конечном итоге приводит к разрушению колеса и выводу вагонов из эксплуатации (рис. 3).

Рис. 3. Внешний вид разрушения колеса

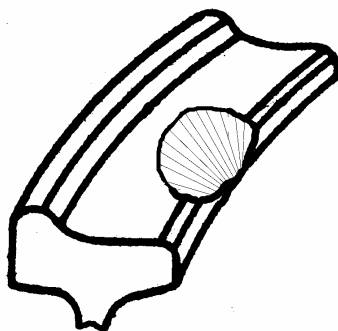
Первый механизм связан с недостаточной прочностью материала колеса. В эксплуатацию допущено колесо, материал которого по химическому составу близок к стали Ст 3, в то время как колесная сталь должна соответствовать марке, близкой к стали 60Г или стали 50 в зависимости от назначения.

В процессе эксплуатации происходит интенсивный износ обода до 24 мм, под действием высоких эксплуатационных нагрузок происходит поверхностный откол у наружной грани обода в районе клейма по 26-му дефекту (рис. 4).

Рис. 4. Поверхностный откол у наружной грани обода

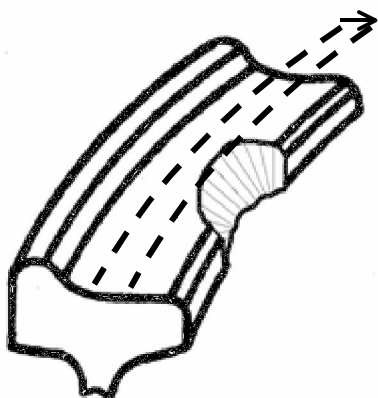
Последующее смещение линии контакта дефектного колеса в область откола (рис. 5) привело к интенсивному пластическому деформированию наружной части обода (рис. 6).

Рис. 5. Смещение линии контакта колеса

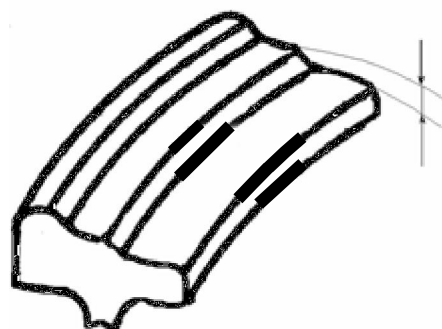
Рис. 6. Смятие наружной части обода

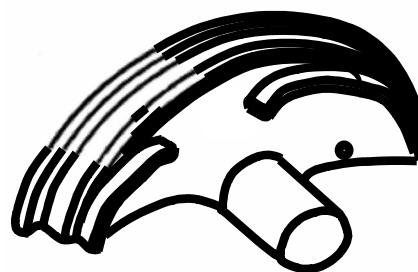
В результате действия консольно-динамических циклических нагрузок на наружную часть обода при движении поезда последовательно происходил срез с радиальным смещением к ступице колеса и отколами участков наружной части обода (рис. 7), срез обода одновременно сопровождается интенсивным изнашиванием поверхности катания.

Рис. 7. Разрушение обода

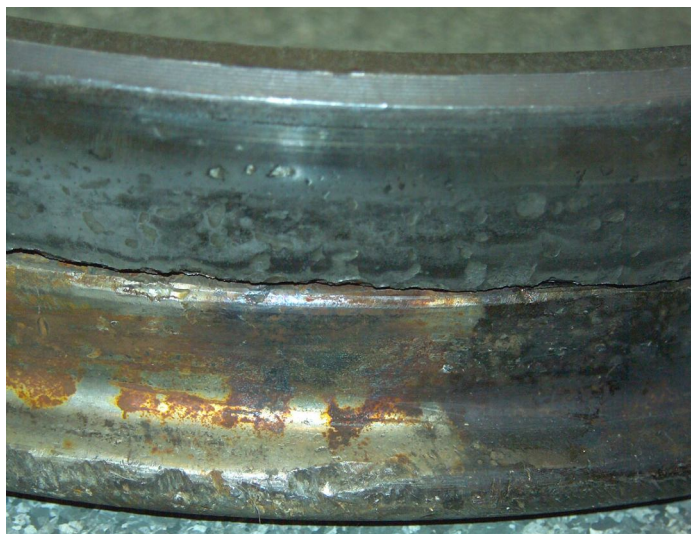
Второй механизм связан с особенностью эксплуатации вагонов для перевозки щебня, думпкаров. В процессе эксплуатации при торможении на поверхности катания цельнокатаного колеса образуется хрупкий закаленный слой, который в дальнейшем выкрашивается вдоль образующей, зона выкрашивания составила 1100 мм. Одновременно развивается усталостная трещина глубиной до 10...12 мм (рис. 8).

Рис. 8. Выкрашивание поверхности бандажа вдоль образующей

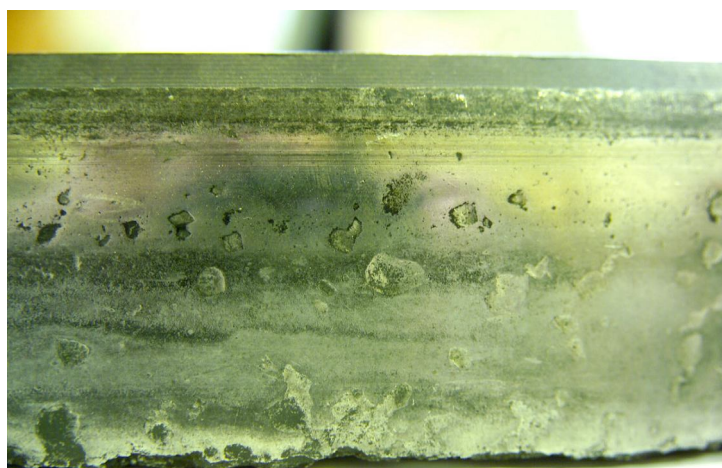
Выкрашиванию поверхности способствует также попадание щебня из вагона на колесо при движении. Об этом свидетельствует наличие точечных повреждений на поверхности катания (рис. 9).

Рис. 9. Точечные повреждения поверхности катания обода

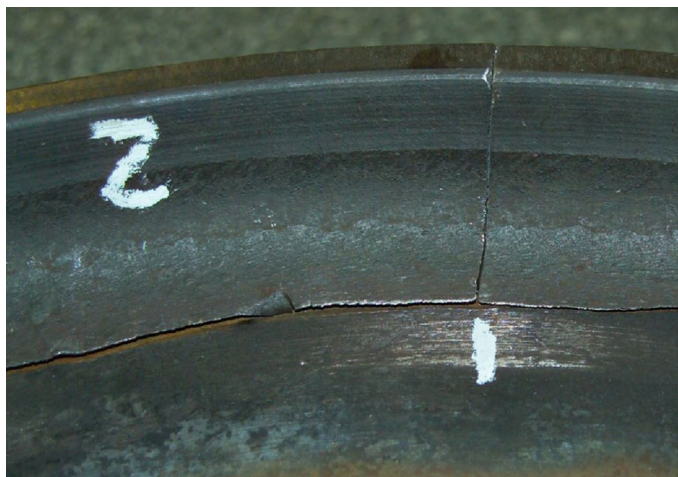
В результате действия консольно-динамических циклических нагрузок развивается малоцикловая трещина, выходящая в приободную зону диска (рис. 10).

*Рис. 10.* Выход трещины в приободную зону

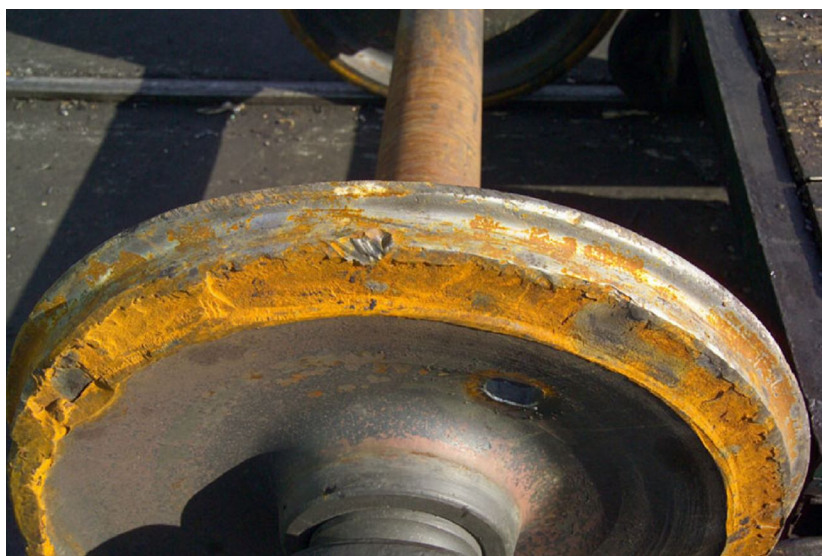
Когда длина трещины достигает примерно 1200 мм, происходит разрушение колеса (рис. 11), сопровождаемое изломом обода.

*Рис. 11.* Разрушение цельнокатаного колеса

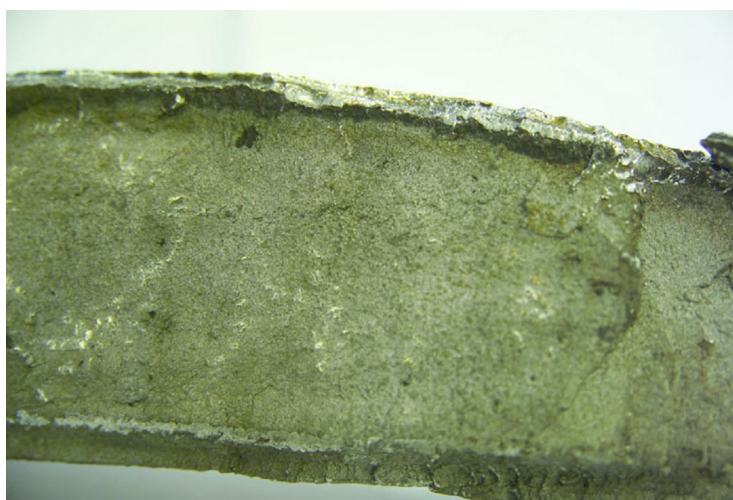
Отсутствие наклепа на поверхности излома и характерных для усталостного разрушения линий (рис. 12) свидетельствует об относительно быстром развитии трещины.

*Рис. 12.* Поверхность излома обода

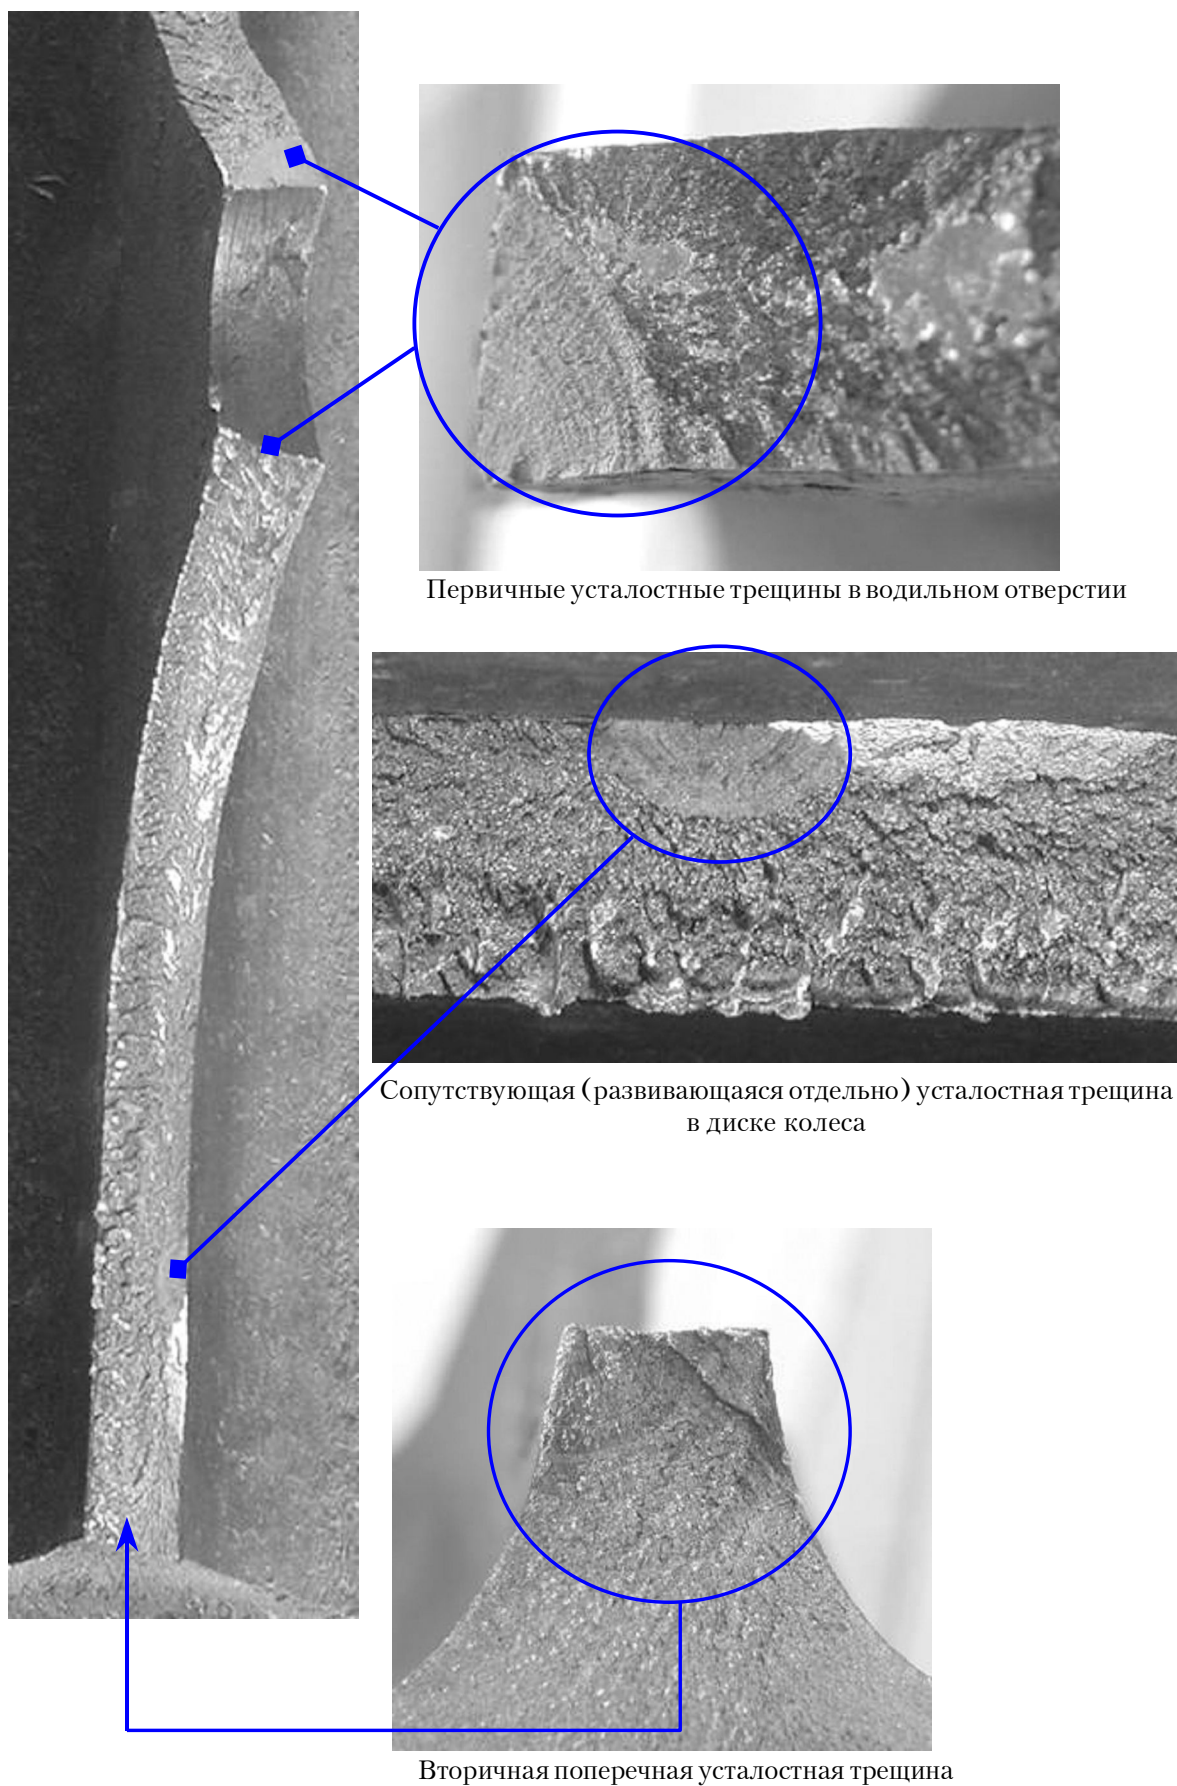
Еще одной из причин разрушения дисков колес является образование на геометрическом концентраторе (водильное отверстие) усталостных трещин, причем их величина может быть незначительной — 10...15 мм (рис. 13). После достижения критического размера трещины, вследствие действия высоких напряжений в приободной зоне диска происходит повторно статический излом колеса (несколько оборотов колеса) с выходом трещины на поверхность катания колеса с одной стороны (рис. 14).

Рис. 13. Первичная и вторичные усталостные трещины в диске колеса

Как показывает практика для колес с тонким ободом, кроме основной трещины встречаются сопутствующие, отдельно развивающиеся усталостные трещины, расположенные в основном на внешней поверхности диска колеса (см. рис. 13).

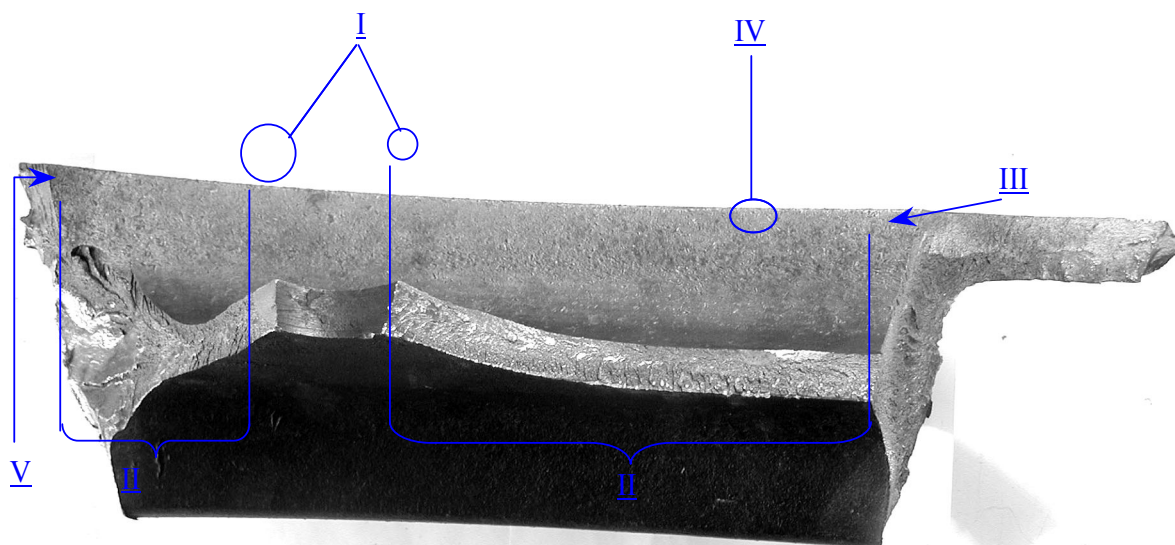
Рис. 14. Фрагменты изломанного колеса:

I — очаги зарождения усталостной трещины; II — статический излом колеса; III — вторичная поперечная усталостная трещина; IV — сопутствующая (развивающаяся отдельно) усталостная трещина; V — выход трещины на поверхность катания (при статическом изломе)

Зарождение и относительно быстрое развитие усталостной трещины произошло из-за наличия геометрического концентратора (водильного отверстия) и высоких напряжений в приободной зоне диска колеса, возникших из-за нарушения профиля поверхности катания и геометрических размеров колес. Смещение центра катания в сторону гребня правого колеса с образованием несимметричного износа поверхности катания (рис. 15) привело к перераспределению нагрузки на правое колесо и изменению в нем напряженно-деформированного состояния в приободной зоне диска.

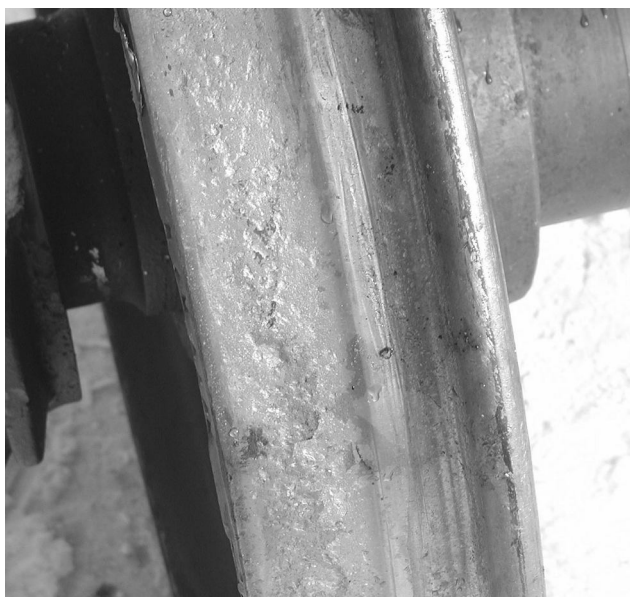
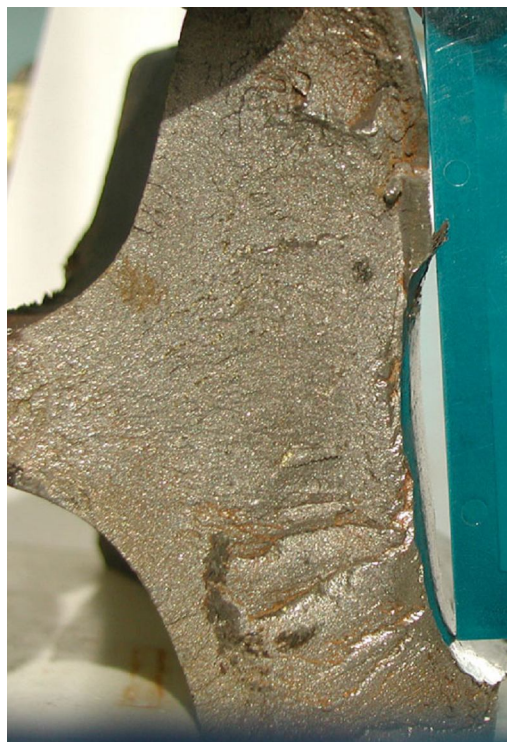
Рис. 15. Износ поверхности катания колес:  
а — левого; б — правого
