## **ПРИЧИНЫ ОБРУШЕНИЯ КОНСТРУКЦИЙ АВТОДОРОЖНОГО МОСТА ЧЕРЕЗ р. ТАРТАС У с. СЕВЕРНОЕ В СЕВЕРНОМ РАЙОНЕ НОВОСИБИРСКОЙ ОБЛАСТИ**

В статье изложены события, связанные с обрушением автодорожного моста через р. Тартас в Северном районе НСО, и результаты экспертизы причин обрушения, выполненной специалистами лаборатории «Мосты» СГУПС.

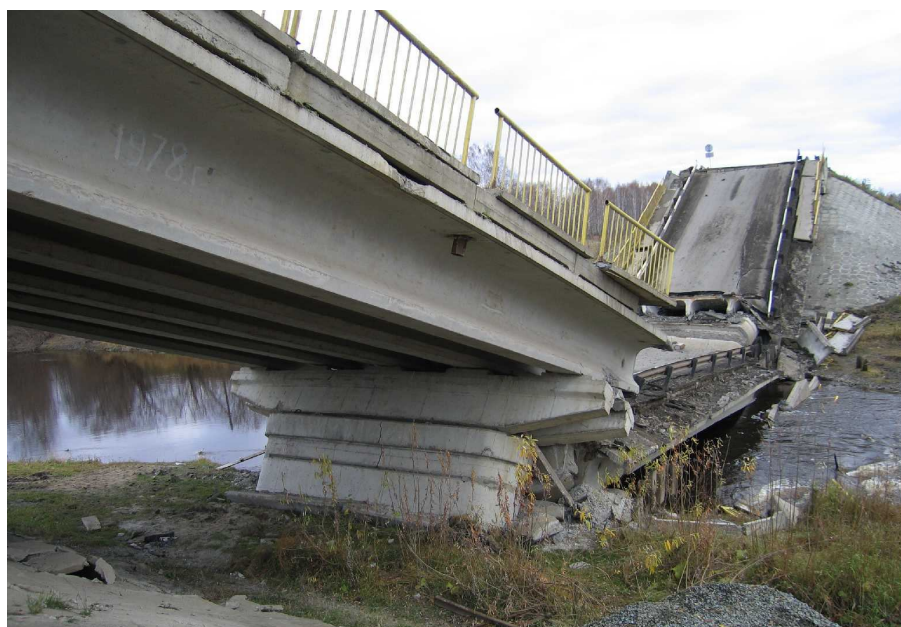
19 сентября 2005 г. около 20 ч местного времени при следовании через мост в сторону села Северное порожнего автосамосвала КамАЗ-55111 произошло обрушение конструкций всех пролетных строений и промежуточных опор моста (рис. 3). Водитель КамАЗа серьезно не пострадал. По факту обрушения возбуждено уголовное дело и назначена строительно-техническая судебная экспертиза, производство которой было поручено специалистам лаборатории «Мосты» Сибирского государственного университета путей сообщения (СГУПС).

Рис. 3. Вид моста после обрушения

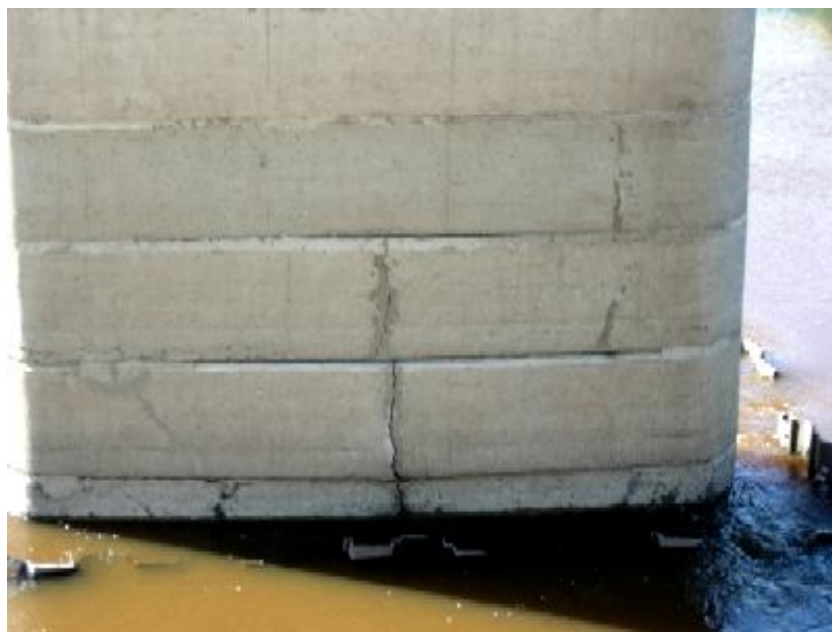
Следующее диагностическое обследование моста было выполнено в 1997 г. специалистами СГУПСа при проведении паспортизации. Ширина раскрытия трещин в нижних контурных блоках промежуточных опор на этот момент достигала уже 1 см (рис. 4). Начиная с 1998 г., мост регулярно осматривался два раза в год специалистами СГУПСа в рамках проведения периодических весенних и осенних осмотров с целью контроля технического состояния сооружения. Последний такой осмотр был проведен 23.05.2005. Информация о дефектах моста, полученная при проведении осмотров, заносилась в базу данных ТУАД НСО. По результатам этих осмотров состояние моста каждый раз оценивалось как неудовлетворительное, в первую очередь из-за наличия указанных трещин в контурных блоках промежуточных опор. Исключение составляет 1998 г., когда в ходе планово-предупредительного ремонта моста трещины в блоках были герметизированы (замазаны цементным раствором). Однако уже в 1999 г. существовавшие трещины возобновились, а в 2000 г., когда раствор из трещин полностью выкрошился, их раскрытие вновь достигло величины 1 см. После 1998 г. ремонтные работы на мосту не проводились. В рамках содержания выполнялись только нормативные работы по уходу за сооружением (очистка проезжей части, покраска перил и ограждений безопасности).

Рис. 4. Трещины в контурных блоках опоры № 2 на стадии эксплуатации

- В течение длительного периода перед обрушением мост эксплуатировался при наличии в промежуточных опорах трещин значительного раскрытия (до 1 см) в контурных блоках и не расшитых горизонтальных швов между контурными

блоками в уровне переменного горизонта воды. Действующие нормативные документы не запрещают эксплуатацию сооружений с такого рода повреждениями, если они напрямую не уменьшают несущую способность конструкций ниже допустимой. Однако даже при обеспеченной несущей способности такие повреждения считаются серьезным дефектом, снижающим долговечность конструкций, и должны быть устранены. Трещины и нерасшитые швы между контурными блоками открывают свободный доступ воды к бетону ядра заполнения и ускоренное развитие процессов разрушения бетона. Поскольку бетон заполнения внутренней полости для осмотра недоступен, определить его состояние при стандартных обследованиях и осмотрах практически невозможно. Поэтому для предупреждения развития возможных внутренних повреждений срок устранения таких дефектов, как правило, должен назначаться в течение ближайшего после обнаружения периода сезонных ремонтных работ.

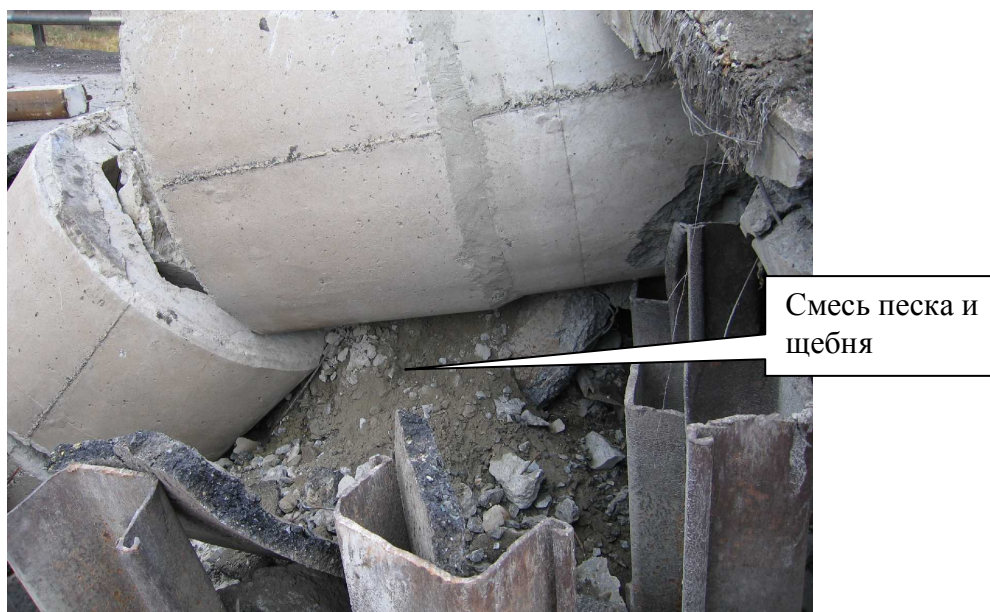
4. В зоне обломков опоры № 2 имеются остатки бетона ядра заполнения внутренней полости опоры, высыпавшиеся предположительно из уровня нижних от земли блоков. Остатки представляют собой не куски и обломки бетона, а смесь щебня и песка (рис. 5).

Рис. 5. Обломки опоры № 2. Остатки бетона ядра заполнения в виде смеси песка и щебня

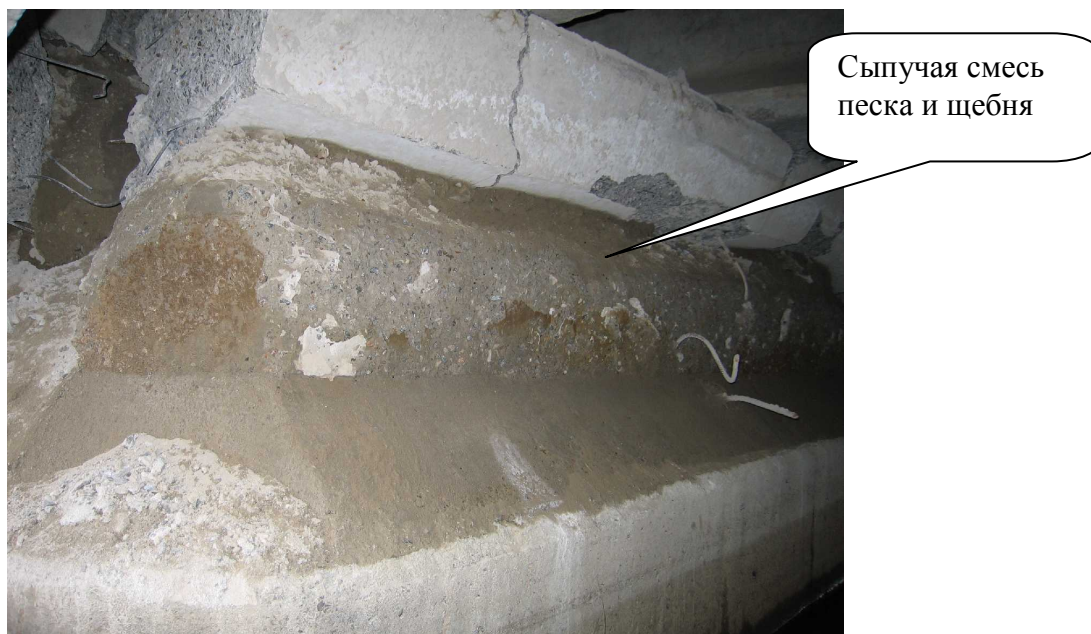
5. В опоре № 3 в уровне 3-го и 4-го контурных блоков (считая от обреза фундамента) бетон ядра заполнения внутренней полости выполнен с применением речного галечника (гравия) в качестве крупного заполнителя. Здесь же, в уровне между контурными блоками № 3 и № 4, бетон ядра заполнения полностью потерял структурную сплошность и в слое толщиной около 20–30 см превратился в сыпучую смесь, включающую остатки цементной составляющей, песка, галечника и щебня (рис. 6). Какой тип крупного заполнителя использован при бетонировании ядра заполнения опоры № 3 выше и ниже указанной зоны — определить не удалось из-за отсутствия доступа для осмотра.

Рис. 6. Опора № 3. Слой сыпучей смеси разрушенного бетона ядра заполнения

5. При проходе тяжелой нагрузки (например, автопоезда с блок-боксом электростанции) контурный блок № 4 опоры № 3 не выдержал и раскололся на отдельные части. Опора потеряла даже свою внешнюю целостность. А опирание верхней части опоры на нижнюю стало осуществляться только через слой сыпучей смеси разрушившегося бетона ядра заполнения.

6. Далее, под динамическим воздействием проходящих транспортных средств верхняя часть опоры в зоне опирания постепенно сползала в сторону по слою сыпучей смеси до того критического положения, при котором произошла потеря устойчивости, и опора моментально обрушилась, соскользнув в сторону опоры № 4. Находившийся в этот момент на мосту КамАЗ стал в этом процессе «последней каплей». Падение опоры № 3 повлекло падение пролетных строений № 2 и № 3. При этом пролетное строение № 2, опиравшееся на опору № 3 через неподвижные опорные части, было сдернуто с подвижного опирания на опоре № 2 с последующим ударом торцов балок в эту опору в уровне контурного блока № 6. От этого удара опора № 2 надломилась и обрушилась верхней частью в сторону опоры № 1 с последующим падением пролетного строения № 1.

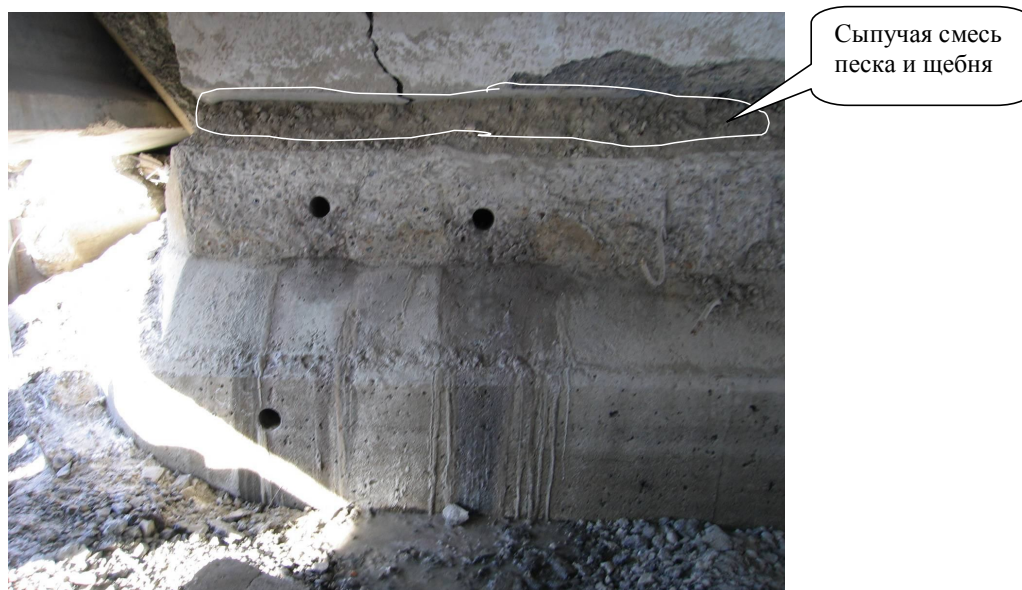
Рис. 7. Места отбора кернов из опоры № 3 (контурный блок № 2, бетон ядра заполнения в уровне блока № 3)

Попытки отобрать целостные керны из ядра заполнения в уровне контурного блока № 3 на опоре № 3 оказались неудачными из-за того, что бетон внутри буровой коронки из-за своей низкой прочности разламывался еще на стадии бурения.

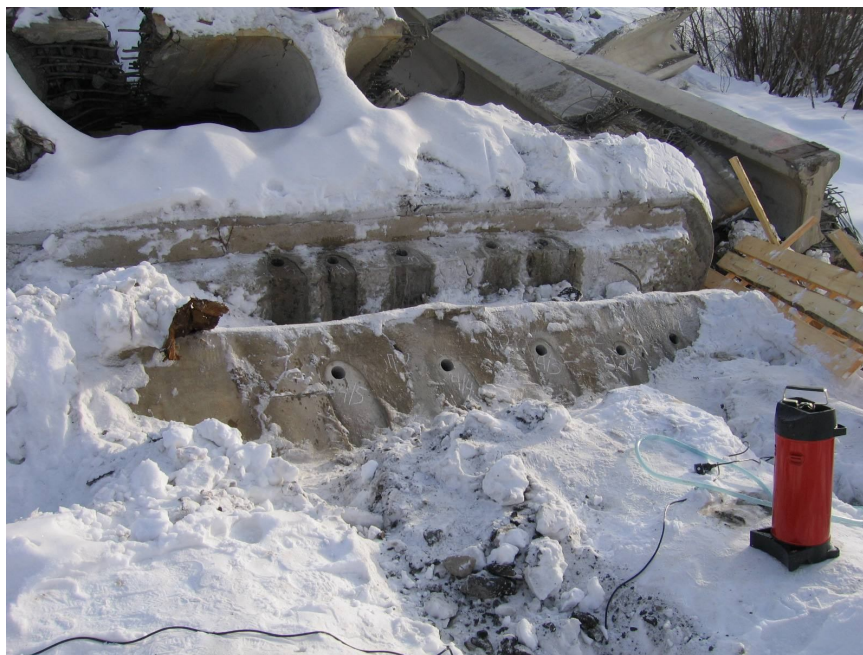
Рис. 8. Места отбора кернов из опоры № 2 (контурный блок № 7, бетон ядра заполнения в уровне блока № 7)

При отборе кернов было отмечено, что как в нижней, так и в верхней зоне опор между контурными блоками и бетоном ядра заполнения имела прослойка льда. То есть тело опор не являлось сплошным массивом. А бетон ядра заполнения в верхней зоне, в отличие от бетона контурных блоков, оказался влагонасыщенным на всю глубину массива. Это свидетельствует о том, что бетон заполнения внутренних полостей имел повышенную водопроницаемость и удерживал воду как губка.

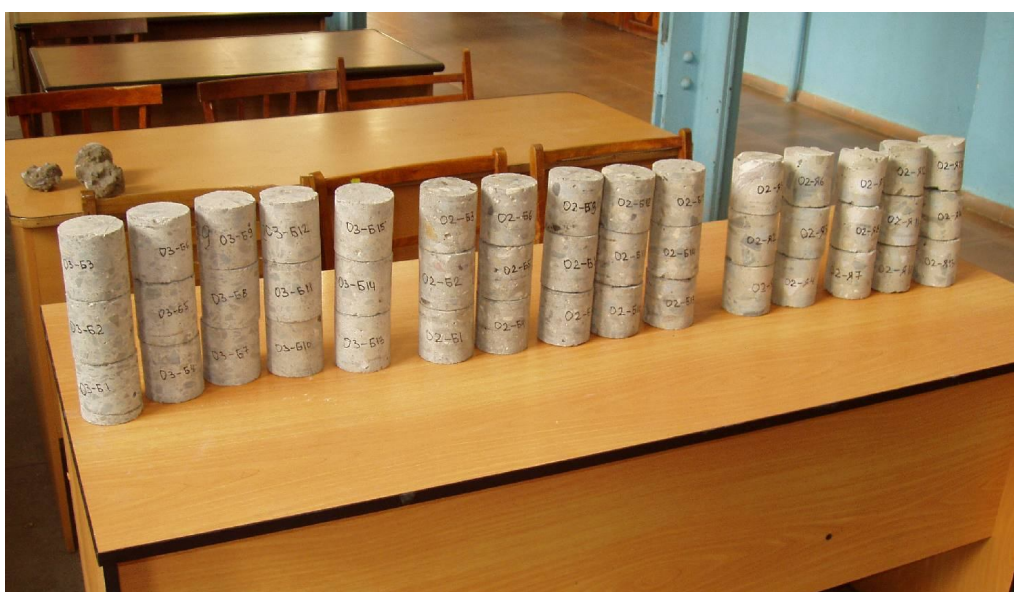
Рис. 9. Образцы бетона на испытания

- прочность бетона контурного блока № 2 опоры № 3 соответствует марке М350 при остаточной марке по морозостойкости Мрз100;
- прочность бетона контурного блока № 7 опоры № 2 соответствует марке М500 при остаточной марке по морозостойкости не выше Мрз75;
- прочность бетона из ядра заполнения контурного блока № 7 опоры № 2 соответствует марке М100 при остаточной марке по морозостойкости не выше Мрз50.

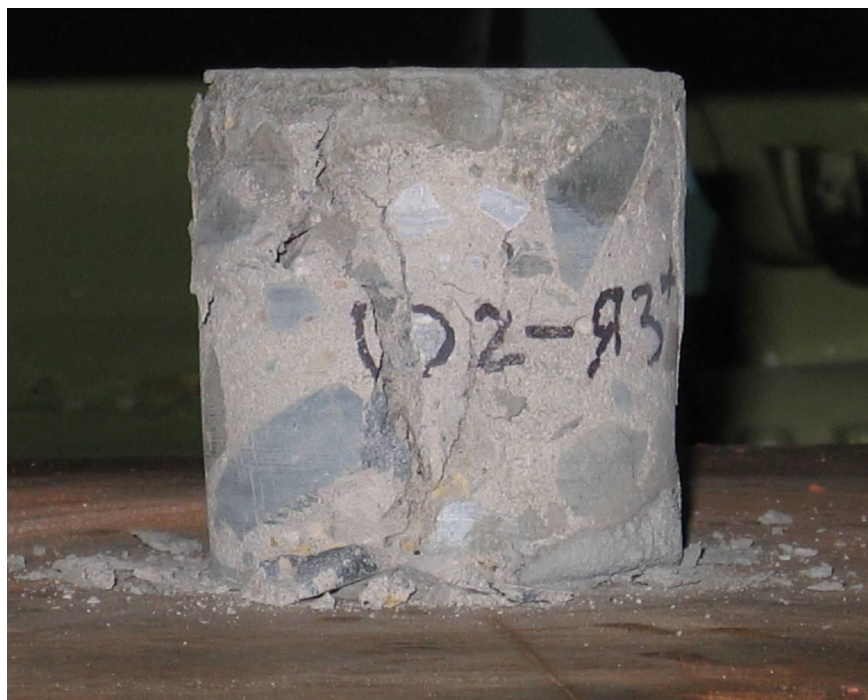
Образец бетона ядра заполнения после испытания на прочность представлен на рис. 10.

Рис. 10. Образец бетона ядра заполнения после испытания на прочность

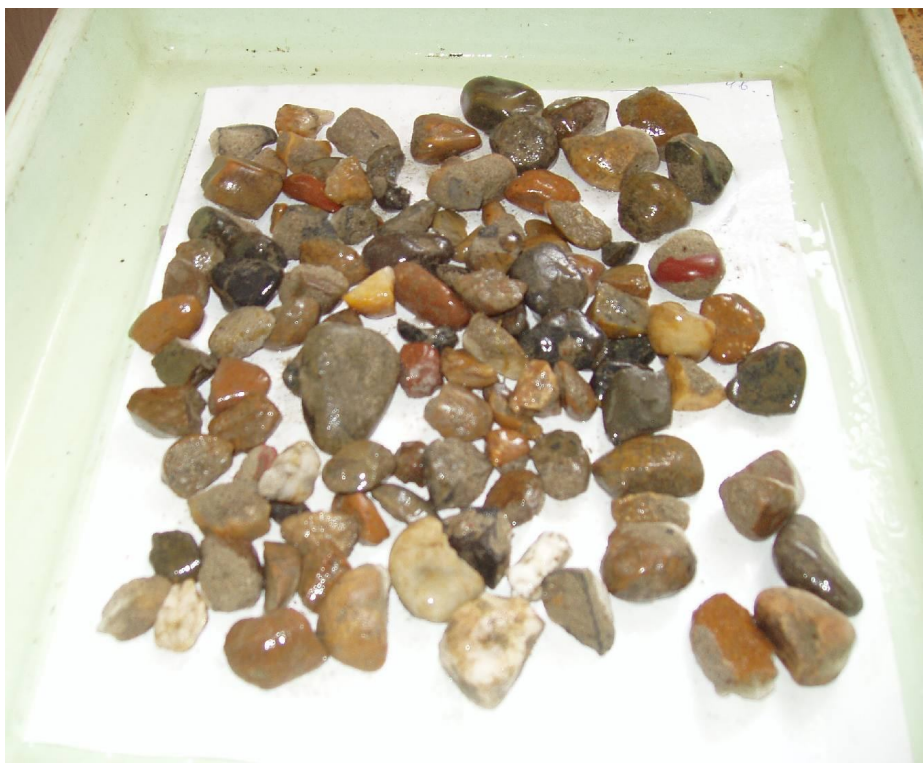
Помимо проб, взятых из бетона ядра заполнения в уровне контурного блока № 3 на опоре № 3, был также изъят образец сыпучей смеси из слоя разрушившегося бетона в уровне между блоками № 3 и № 4 опоры № 3. Рассев этой смеси показал, что крупный заполнитель имеет содержание зерен окатанной формы (речной гравий) до 20 % (рис. 11).

Рис. 11. Образцы гравия (речного галечника) из бетона ядра заполнения опоры № 3

Следует отметить, что действующий на период строительства ГОСТ 10268–70 (Заполнители для тяжелого бетона) не запрещал использовать гравий в качестве заполнителя при условии, если удастся получить необходимые для бетона характеристики. Однако действующий взамен его в настоящее время ГОСТ 26633–91 (Бетоны тяжелые и мелкозернистые) в п. 2.6 не допускает применение гравия для бетонов конструкций мостов, эксплуатируемых в районах со средней температурой наиболее холодной пятидневки ниже минус 40 °С, а также для транспортных сооружений с маркой по морозостойкости Мрз200 и выше. Очевидно, что предыдущий практический опыт показал — получить на гравии марку бетона по морозостойкости Мрз200 нереально.
