## НАУЧНОЕ СОПРОВОЖДЕНИЕ ПРИ РЕМОНТЕ КАК ПОДСИСТЕМА МОНИТОРИНГА ТЕХНИЧЕСКОГО СОСТОЯНИЯ МОСТОВ

### Анализ изменения технического состояния автодорожного моста через р. Искитимка в г. Юрга Кемеровской области

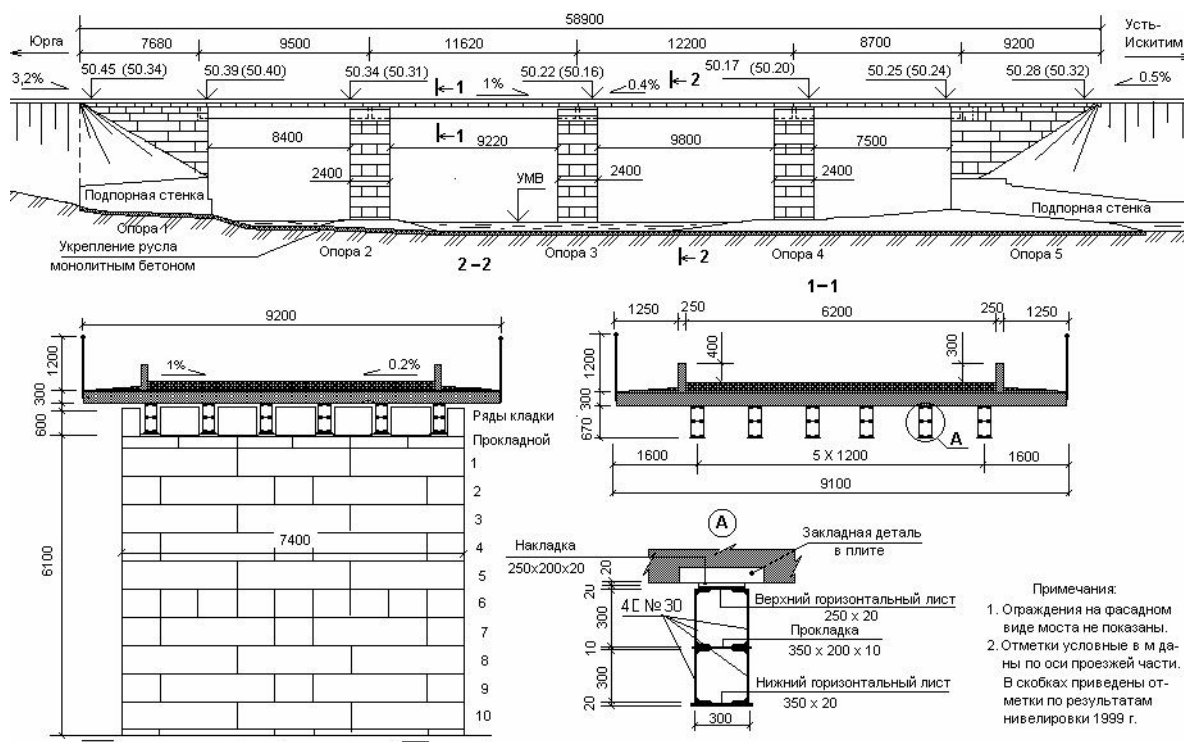
Рис. 1. Схема моста через р. Искитимка в г. Юрга

3. Сравнение относительного положения закладных деталей в железобетонных плитах проезжей части над опорой № 3 свидетельствует, что крен опоры не стабилизировался. На этой опоре отмечено увеличение поперечного перекаса плит проезжей части на 2 см по сравнению с предыдущим обследованием.

4. Обеспечить восстановление долговечности основных несущих конструкций в результате выполнения капитального ремонта на срок более 10–15 лет при зафиксированном ухудшении технического состояния невозможно.

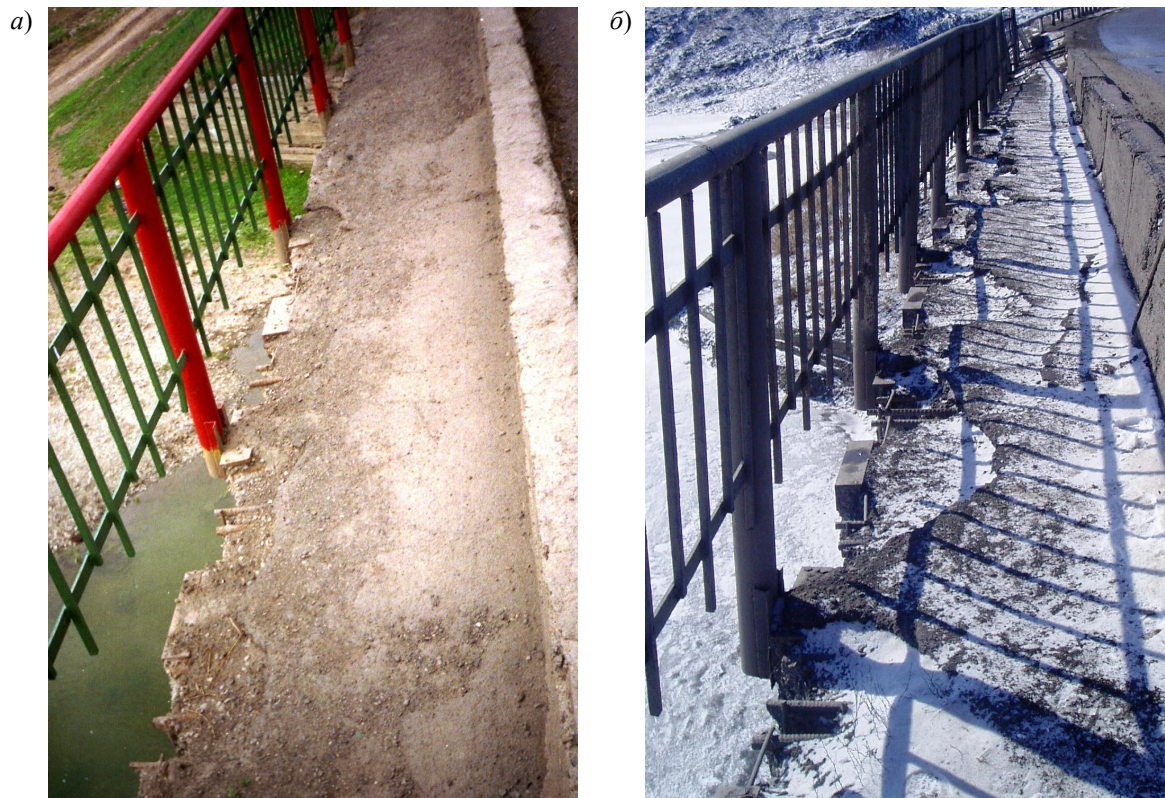
Рис. 2. Разрушение плиты проезжей части:  
а — съемка 1999 г.; б — съемка 2005 г.

2. За прошедший период произошло существенное ухудшение технического состояния сооружения. В первую очередь это относится к несущим конструкциям пролетных строений. Процесс морозного разрушения бетона плит проезжей части достиг необратимых пределов. Неокрашенные опорные участки металлических балок подвержены сплошной коррозии. Морозное разрушение бетона сборных блоков тела опор прогрессирует как по площади, так и в глубину, особенно на нижних смачиваемых участках опор. Отмечено существенное увеличение раскрытия трещин отрыва обратных стенок в устоях. На рис. 2 приведены хранящиеся в базе данных цифровые фотографии, иллюстрирующие процесс разрушения плит проезжей части.

Результаты обследования моста через р. Искитимка в г. Юрге и технико-экономический анализ рабочего проекта капитального ремонта с учетом изменения фактического технического состояния сооружения позволили сделать вывод о нецелесообразности выполнения капитального ремонта. Рекомендовано запроектировать и построить новый автодорожный мост, удовлетворяющий современным требованиям для сооружения на автодороге III категории.

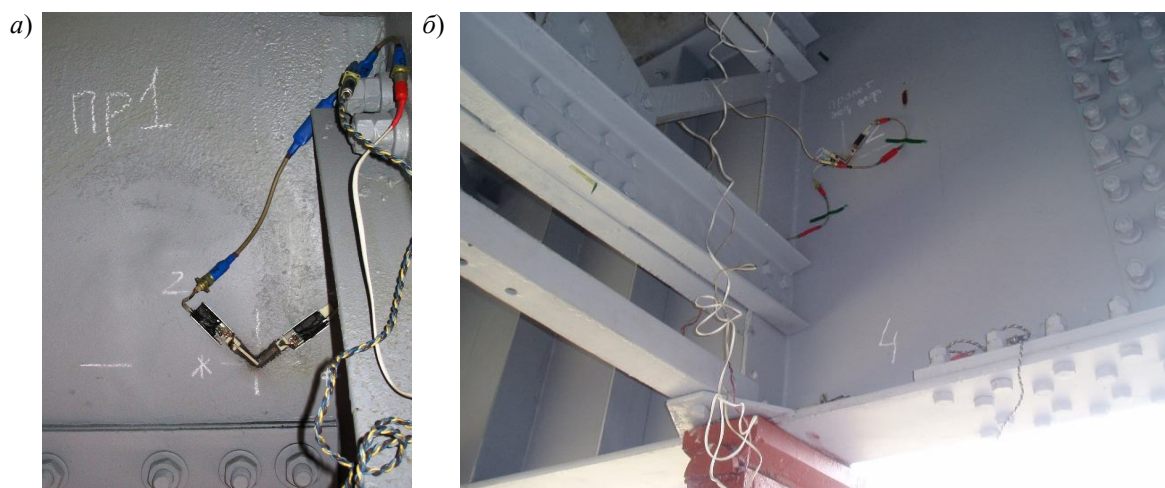
Рис. 6. Установка тензодатчиков в контролируемых сечениях:  
а — ПС1 (отремонтированное); б — ПС3 (неповрежденное)

Исследовались напряжения в стенке целой балки (Б1 ПС3) и в стенке отремонтированной балки (Б1 ПС1). В качестве испытательной нагрузки применен груженный автосамосвал КамАЗ-5511 общей массой около 19 т. Тензодатчики были установлены в отремонтированной балке Б1 над опорой 2 (№ 1 — на верхнем поясе; № 2 — на стенке под углом  $45^\circ$  к устою; № 3 — на стенке под углом  $45^\circ$  к опоре 2) и в неповрежденной балке Б1 над опорой 5 в тех же местах. Расстановка датчиков показана на рис. 6.

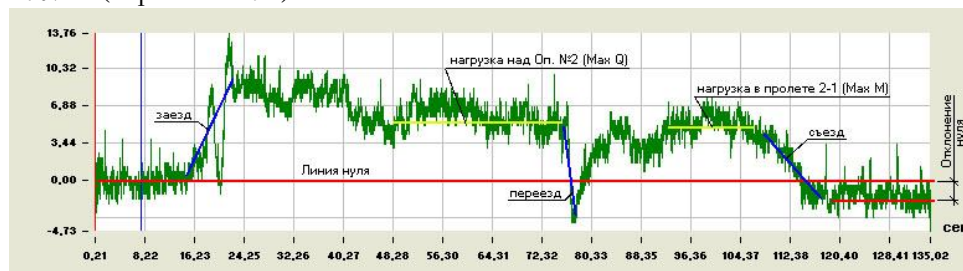
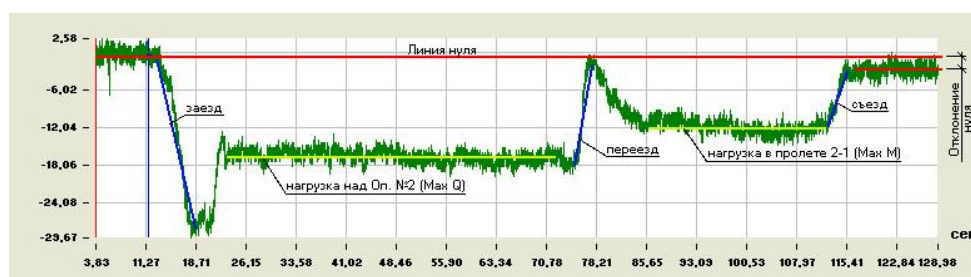
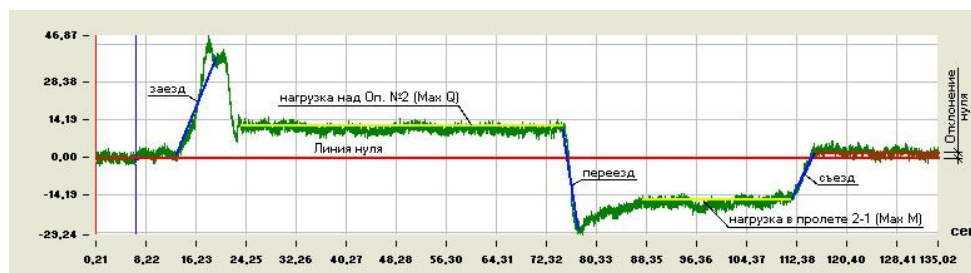
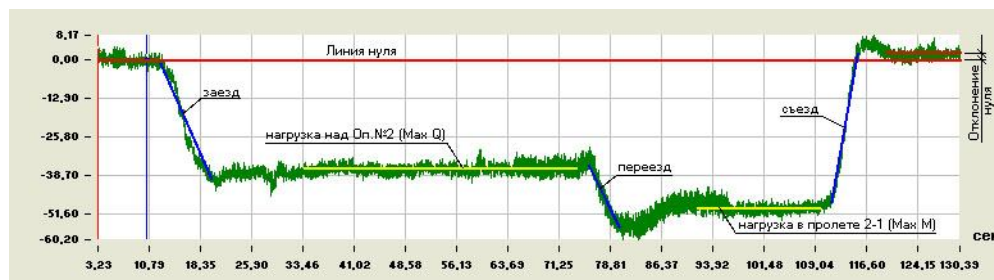
Рис. 7. Показания тензодатчиков при статических испытаниях

Полученные результаты свидетельствуют, что уровень напряжений в отремонтированной балке близок к соответствующим значениям в неповрежденной балке. Таким образом, можно сделать вывод, что несущая способность поврежденных балок в результате ремонта восстановлена. Необходимо отметить, что существенная разница между напряжениями в верхнем и нижнем поясе свидетельствует о хорошем включении железобетонной плиты в совместную работу с металлическими балками.

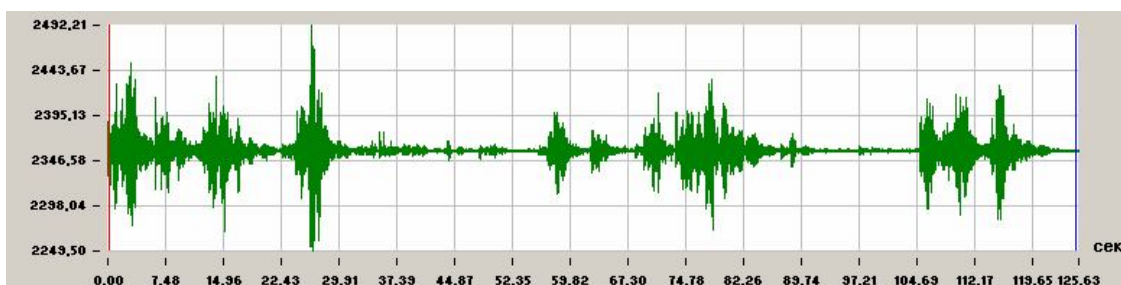
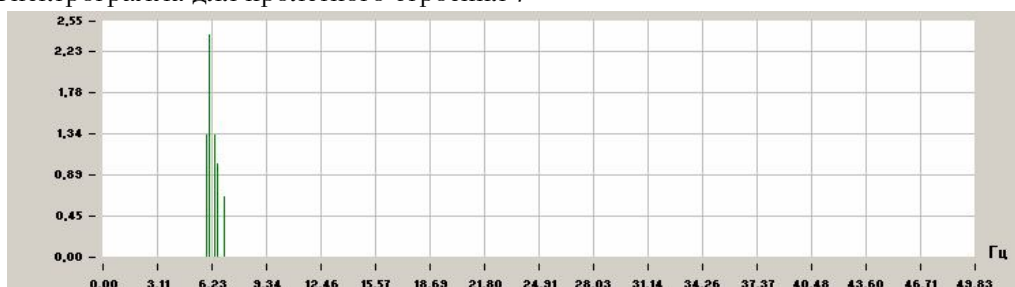
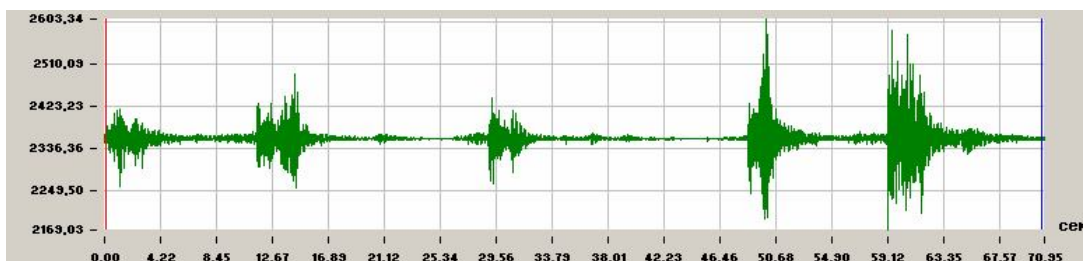
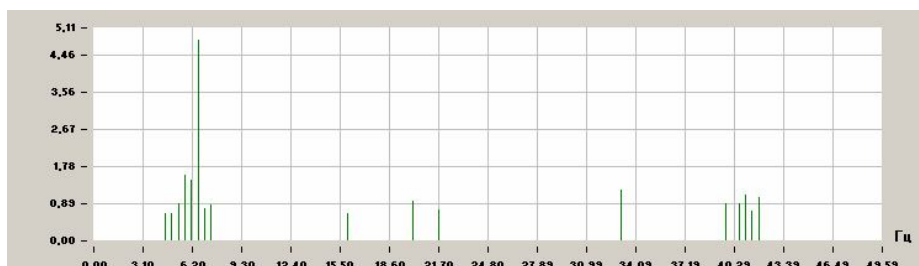
Рис. 8. Показания вибродатчиков при динамических испытаниях

Помимо статических испытаний была проведена экспресс-диагностика пролетных строений по динамическим характеристикам (собственным частотам). Полученные результаты показали, что отремонтированное и неповрежденное пролетные строения работают аналогично — собственная частота по низшей форме колебаний составляет около 6,2 Гц и лежит вне запрещенного СНиП 2.05.03–84\* интервала. Пример записи показаний вибродатчиков и соответствующие спектрограммы при проезде различной нагрузки по мосту показаны на рис. 8.
