М. Я. КРИЦКИЙ

### **СТАБИЛИЗАЦИЯ ДЕФОРМАЦИЙ ВЫСОКИХ НАСЫПЕЙ НАД ВОДОПРОПУСКНЫМИ ТРУБАМИ**

В районах с суровыми климатическими условиями железнодорожный путь подвержен специфичным деформациям. Одними из наиболее сложных деформаций являются осадки и расползание высоких насыпей над водопропускными трубами. В настоящей работе приводится опыт инженерно-геологического и геофизического обследования деформированных высоких насыпей над водопропускными трубами в Западной Сибири, описываются способы восстановления их эксплуатационной надежности.

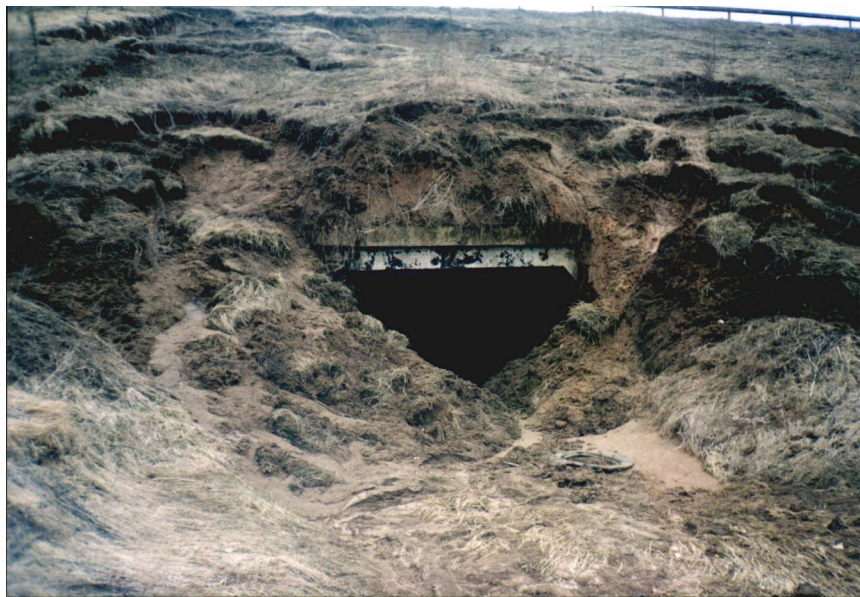
Рис. 1. Оползание откоса насыпи над трубой на 101-м км автомобильной дороги Воронеж — Луганск

Осадка секций, в свою очередь, является следствием сжатия грунтов основания. Величина ее тем больше, чем выше насыпь и слабее грунты основания. Растяжки концевых участков и отжатие оголовков зачастую наблюдаются одновременно. Эти деформации связаны с подвижкой грунта в откосах

насыпи, которая может проявляться в виде оползания или оплывания (рис. 1), а также с горизонтальным давлением грунта насыпи на элементы оголовков [3].

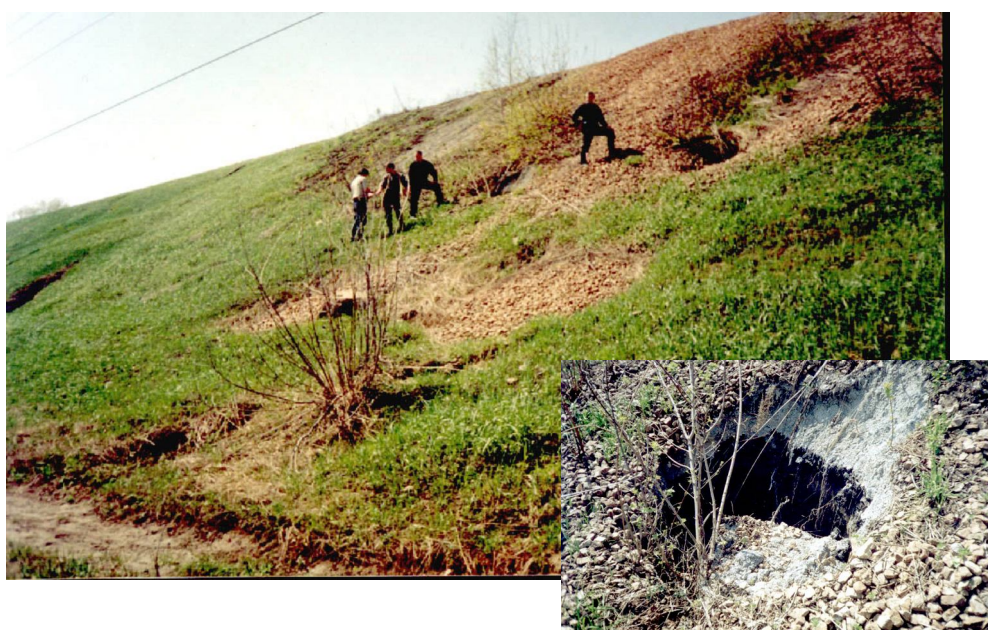
Рис. 3. Воронки провалов в откосе насыпи над водопропускной трубой

Нередки случаи, когда в результате расхождения швов между звеньями водопропускной трубы возникают суффозионные процессы, приводящие к появлению на поверхности насыпи воронок и провалов. Такие деформации, в частности, имели откосы насыпи над водопропускной трубой на 88-м км линии Алтайская — Бийск Западно-Сибирской ж. д. (рис. 3).
