## ИЗМЕНЕНИЕ НАПРЯЖЕННО-ДЕФОРМИРОВАННОГО СОСТОЯНИЯ И СТРУКТУРЫ ГОЛОВКИ РЕЛЬСА В ПРОЦЕССЕ ЭКСПЛУАТАЦИИ

Рассмотрено изменение физико-механических свойств и структуры головки рельсов в процессе эксплуатации.

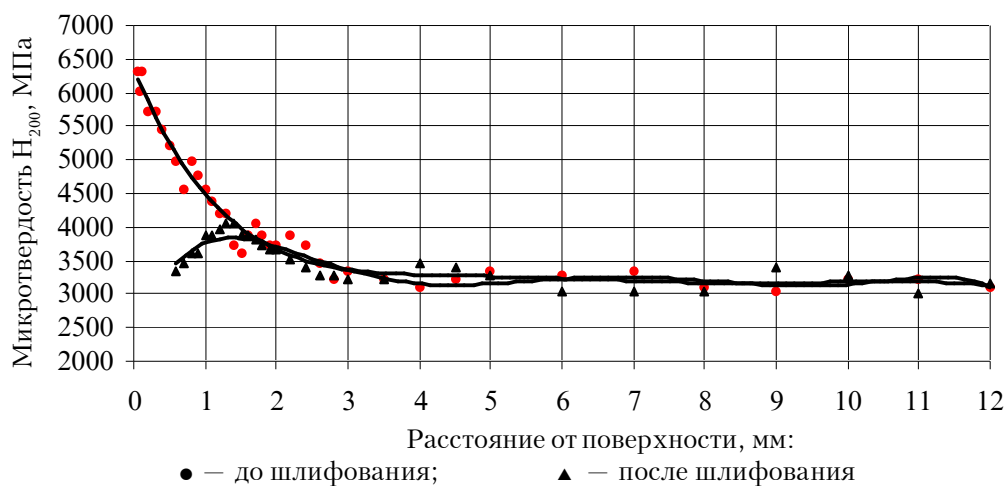
а)

Рис. 4. Микротвердость и структура металла поверхностного слоя головки рельса:  
 а — микротвердость головки рельса до и после шлифования; б — структура металла головки рельса до шлифования; в — структура металла головки рельса после шлифования;  
 г — микротвердость головки рельса после шлифования и с последующей наработкой

Изменение микротвердости и металлографический анализ металла головок рельсов после профильного шлифования показали, что применяющаяся в настоящее время технология восстановления служебных свойств рельсов приводит к разупрочнению поверхностного слоя, выражающемуся в снижении микротвердости (рис. 4, *а*) и изменении структуры металла (рис. 4, *б, в*). Если до шлифования структура металла поверхностного слоя головки рельса имела характерную для наклепа ярко выраженную ориентацию зерен, то после шлифования она приблизилась к структуре исходного объемно-закаленного рельса. Микротвердость поверхностного слоя падает до уровня, соответствующего объемно-закаленному состоянию, вследствие частичного снятия эффекта упрочнения теплом, выделяющимся в процессе шлифования. В этот момент трещины, зародившиеся в процессе эксплуатации, выход которых на поверхность тормозился наклепанным слоем, получают интенсивное развитие, в результате чего значительно снизится долговечность рельсов.
