## НАУЧНО-ТЕХНИЧЕСКОЕ СОПРОВОЖДЕНИЕ СТРОИТЕЛЬСТВА, ОБСЛЕДОВАНИЕ И ИСПЫТАНИЕ ЖЕЛЕЗНОДОРОЖНОГО МОСТА ЧЕРЕЗ р. ОБЬ НА 605 км ЛИНИИ ОМСК—АЛТАЙСКАЯ

В статье приведены общие сведения о новом мостовом переходе через р. Обь в г. Камень-на-Оби. Даны основные положения организации системных наблюдений за техническим состоянием сооружения в процессе строительства и при сдаче в эксплуатацию. Приведены результаты наблюдений, обследований и испытаний. Цель выполненных работ — обеспечение надлежащих потребительских свойств моста после сдачи его в эксплуатацию.

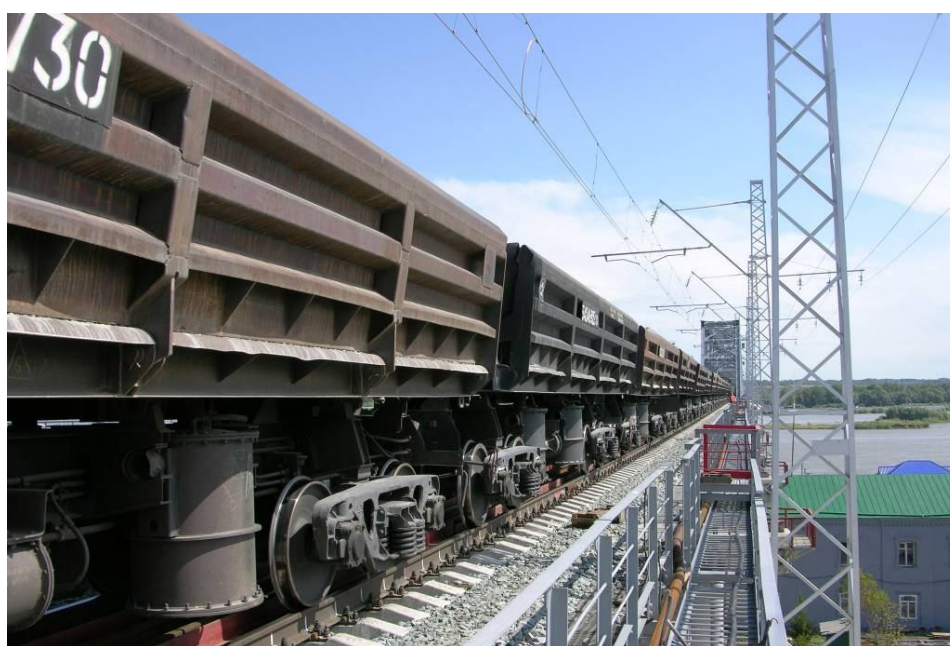
Рис. 3. Заезд испытательной нагрузки на мост со стороны левого берега

В качестве нагрузки Западно-Сибирской железной дорогой был предоставлен состав из 20 думпкаров, груженных щебнем общим весом брутто 1650 тс (натурный лист поезда 5752), локомотивы — ТЭМ2 (в голове состава) и 2ТЭ10м (в хвосте состава). Принятая нагрузка является наиболее тяжелой из обращающихся на данной линии, таким образом, указания СНиП 3.06.07–89 (п. 3.8) по уровню нагруженности выполнены. Общий вид нагрузки на мосту показан на рис. 3. Расчеты НДС пролетного строения на фактическую испытательную

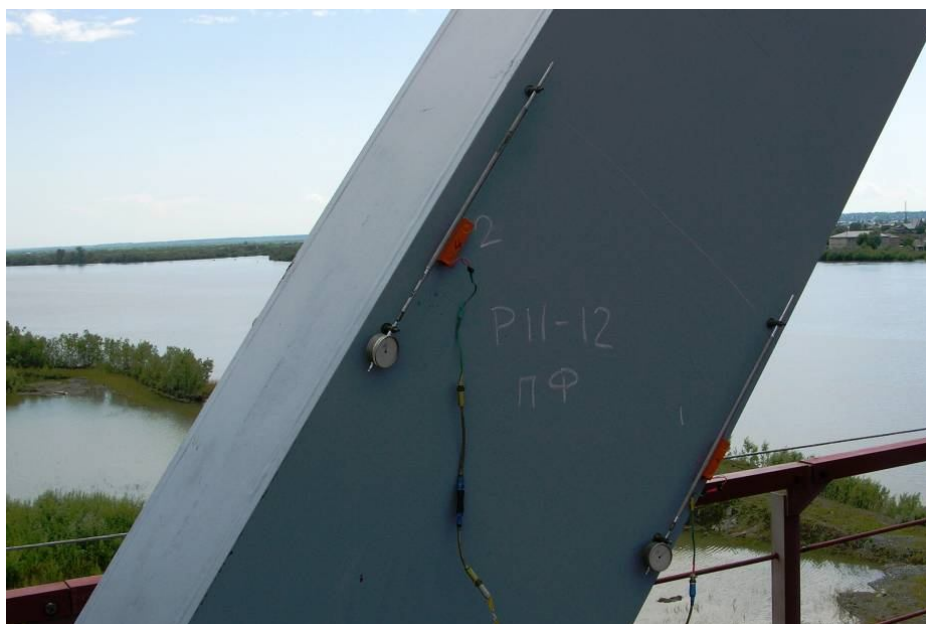
Рис. 6. Схема расположения приборов на пролетном строении 10–12

пролетном строении приведены на рис. 5. Пример оборудования элемента пролетного строения приборами для измерения местных деформаций (деформометрами и тензометрами) показан на рис. 6. Дублирование измерений различными измерительными системами, повторные загрузения и фиксация параметров однотипных конструкций позволили повысить достоверность получаемых результатов.

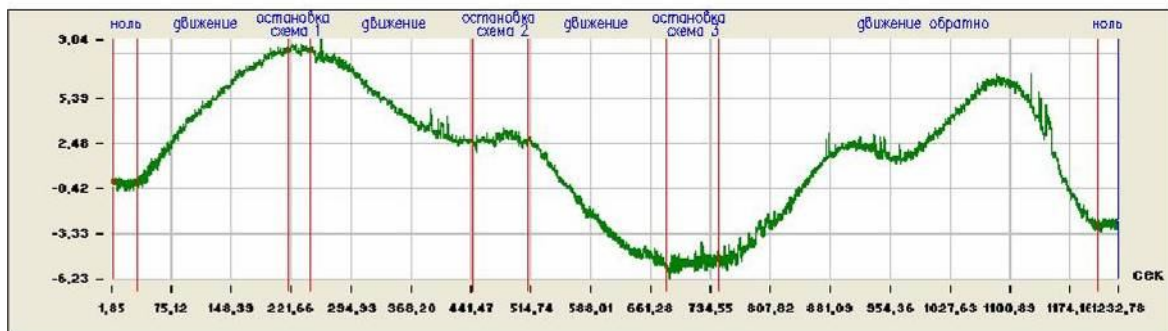
Рис. 7. График перемещения подвижной ОЧ на опоре 10 ПС 10–11–12

ми величинами выкатки, что подтверждает соответствие фактической работы конструкции расчетной схеме. Фиксация изменения во времени перемещения опорных частей под движущейся нагрузкой отражает хорошую работу подвижных опорных частей (рис. 7).

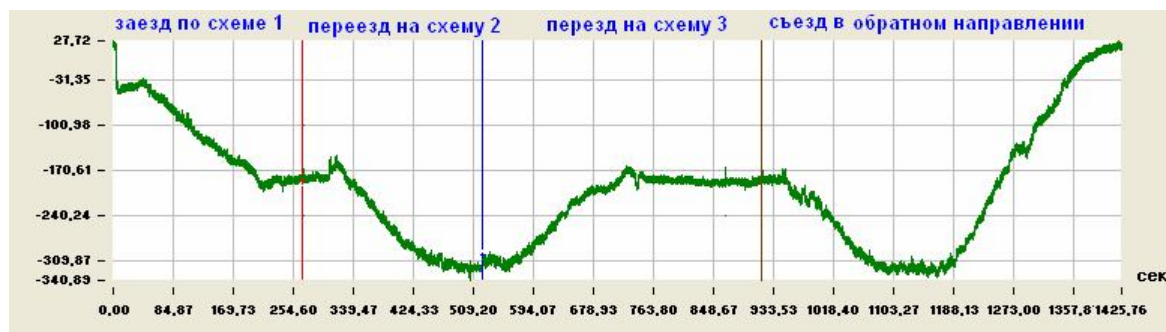
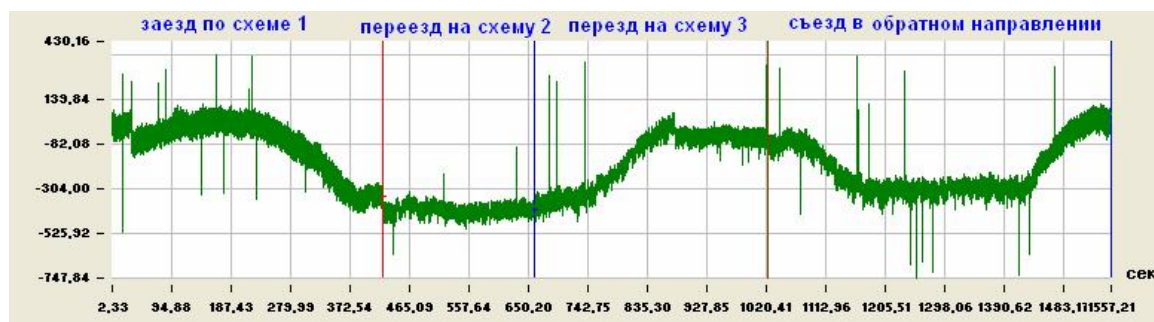
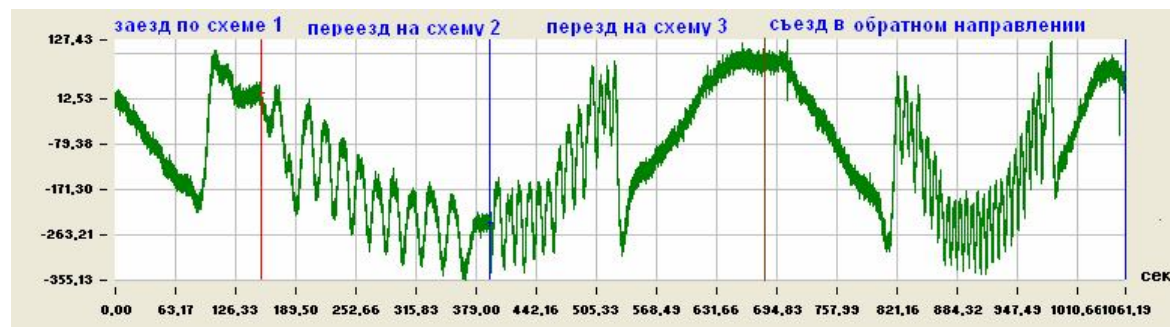
а) в нижнем поясе фермы (Н11-12)

б) в раскосе фермы (Р11'-12)

в) в продольной балке в панели 11-12 (Б11-12, нижний пояс балки)

Рис. 8. Изменение напряжений в элементах неразрезного пролетного строения при проезде испытательной нагрузки

Характерные примеры работы элементов пролетного строения при проезде нагрузки проиллюстрированы графиками изменения напряжений, приведенными на рис. 8. Особенно показательна работа продольной балки проезжей части (см. рис. 8, в) — видно как балка работает совместно с элементами нижнего пояса ферм, «ступеньки» на графике соответствуют заезду нагрузки на балку, когда к напряжениям от работы в составе главных ферм добавляются напряжения от местного воздействия осей подвижной нагрузки.

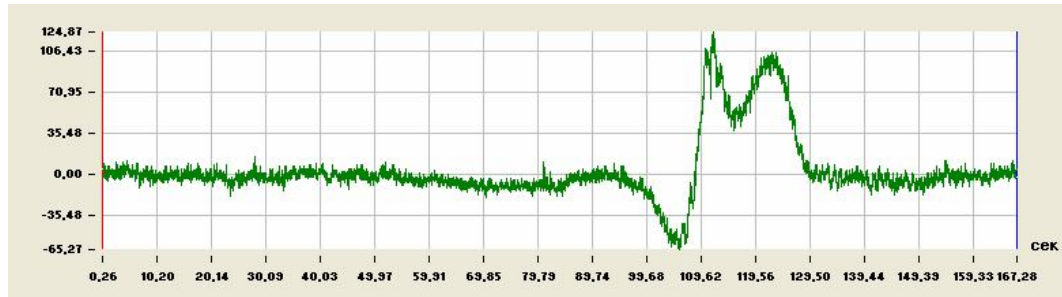
а) напряжения в элементе Н11-12 нижнего пояса неразрезной фермы

б) напряжения в элементе Н17-18 нижнего пояса неразрезной фермы при проходе отдельного локомотива ВЛ80

в) напряжения в элементе Н17-18 нижнего пояса неразрезной фермы при проходе грузового состава четного направления

г) напряжения в подвеске С11'-11 с внутренней стороны неразрезной фермы

д) напряжения в подвеске С17'-17 с внутренней стороны неразрезной фермы

Рис. 11. Напряжения в элементах нижнего пояса и подвесках ПС10–11–12 от проходящей нагрузки

Результаты динамических испытаний пролетного строения 10–11–12 отражены на рис. 11. Виброграммы имеют более сложный вид по сравнению с разрезным ПС7–8 в связи с наличием на линиях влияния усилий участков с разными знаками. Фиксируемые напряжения соответствуют ожидаемым. Средние значения динамического коэффициента близки к теоретической величине 1,11. Виброграммы напряжений в подвесках (см. рис. 11, *з*, *д*) аналогичны виброграммам для подвесок ПС7–8 (см. рис. 9, *в*), максимальные значения напряжений (около 400 кгс/см<sup>2</sup>) близки к расчетным с учетом пространственной работы. Спектральный анализ полученных виброграмм показал, что основные собственные частоты выделяются на уровнях около 0,8 Гц (поперечные) и 2,3 Гц (вертикальные).
