## УСИЛЕНИЕ И ОБЕСПЕЧЕНИЕ НАДЕЖНОСТИ ОПОР АВТОДОРОЖНЫХ МОСТОВ

В статье приведен анализ технического состояния и результатов ремонтных работ опор автодорожных мостов в Новосибирской области. В процессе ремонта выполнено усиление опор.

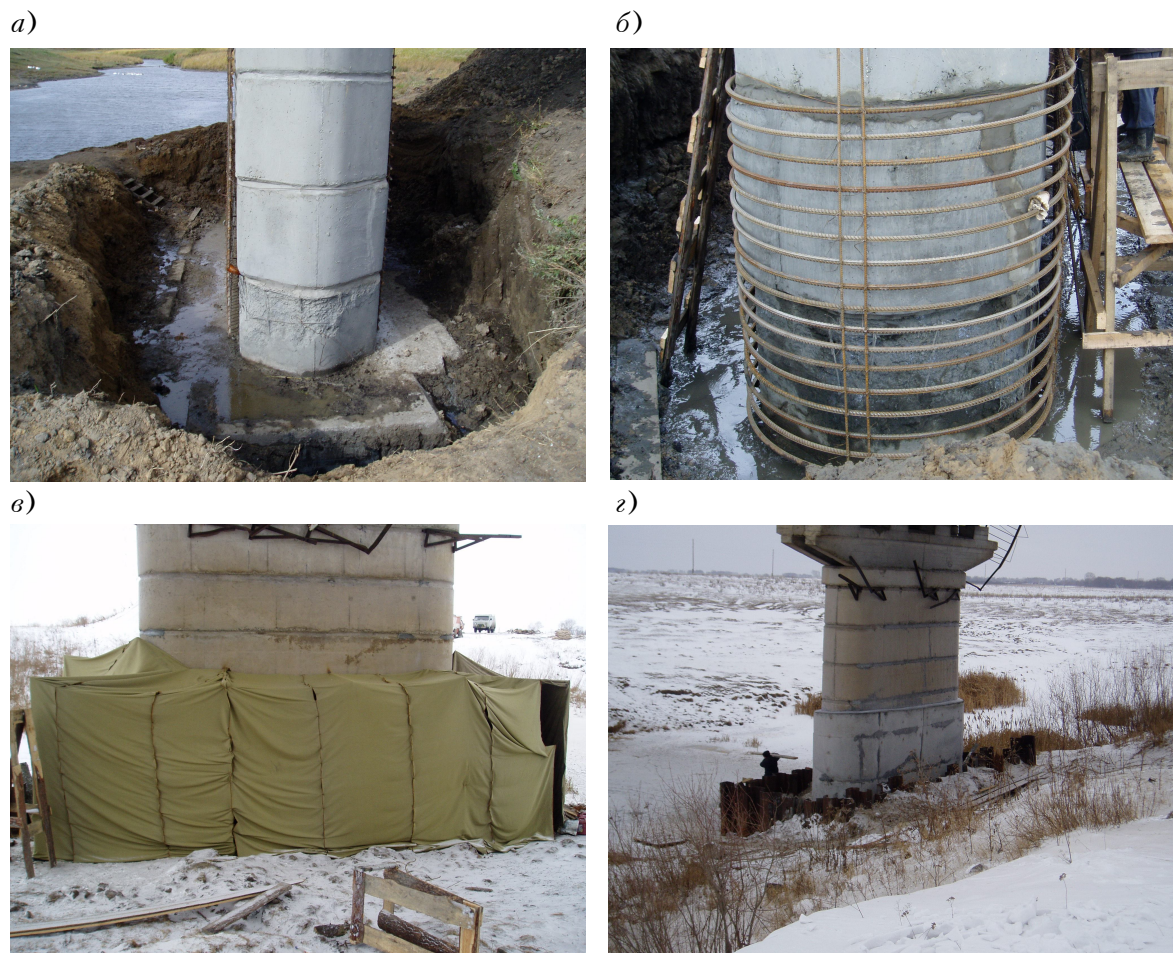
Рис. 2. Усиление опоры с контурными железобетонными блоками устройством монолитной железобетонной «рубашки»:

- а* — устройство котлована до обреза фундамента и подготовка поверхности с лечением стыков блоков; *б* — устройство арматурного каркаса для конструкции бандажа; *в* — укладка бетона с прогревом в тепляке в случае отрицательных температур воздуха; *г* — вид опоры с железобетонной «рубашкой»

Технология работ по устройству обоймы заключалась (рис. 2) в следующем. После отрывки котлована до подошвы фундамента и соответствующей подготовки поверхности блоков опоры (удаления нарушенного бетона, скола неровностей, лечения швов, очистки и промывки поверхности, см. рис. 2, а) установили арматурный каркас (см. рис. 2, б), обеспечивая его жесткость и неизменность положения относительно поверхностей опоры и опалубки с помощью анкеров, закрепляемых в теле опоры.

Бетонирование вели в наращиваемой опалубке слоями 50 см с уплотнением вибраторами с простукиванием опалубки. Для бетонирования обоймы использовали мелкозернистую бетонную смесь класса по прочности В25. Поскольку в

первых двух случаях работы проводились в холодный период года, для обогрева укладываемого бетона применили тепляк (см. рис. 2, *в*) с оснащением тепловентилятором, обеспечивая его включение не позднее чем через 20 мин после укладки бетона.

Толщина обоймы составила 30 см, диаметр вертикальной и горизонтальной арматуры 16 мм. Горизонтальную арматуру выполнили в виде замкнутых хомутов, устанавливаемых с шагом 15 диаметров арматуры. Для связи стержней вертикальной арматуры с фундаментом в последнем просверлили шпury на глубину 150 мм, обеспечивающие анкеровку стержней. Арматурные стержни заделывали в скважине цементным раствором.

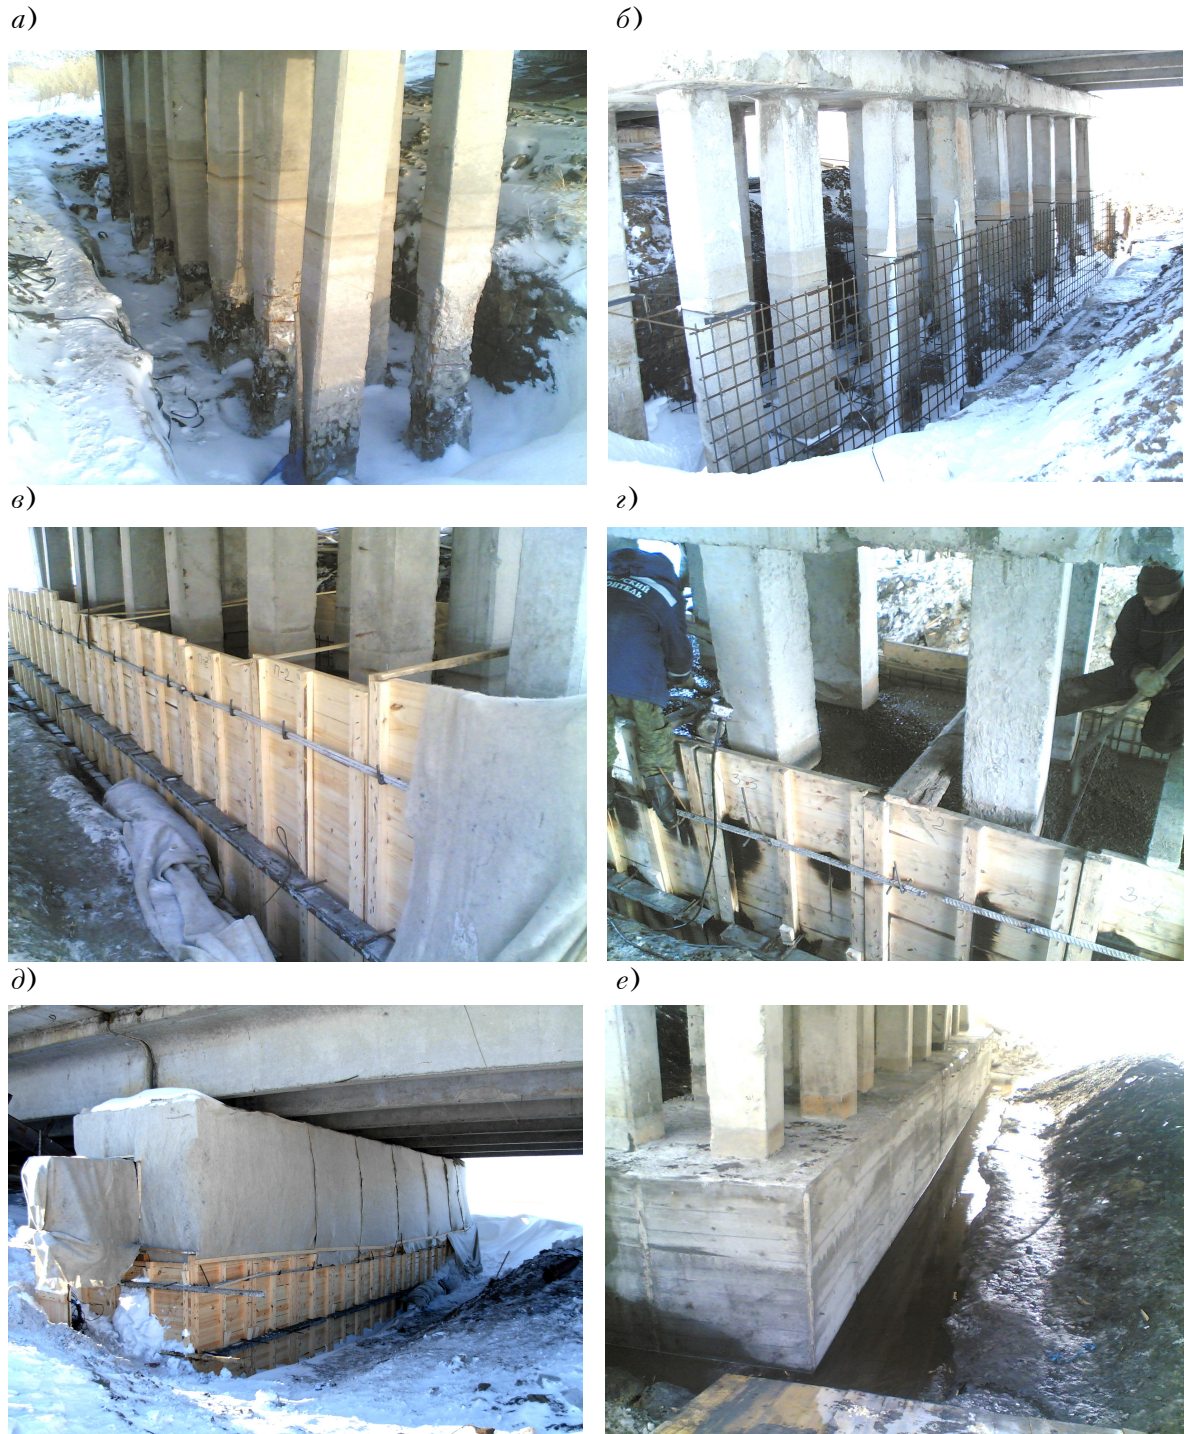
Призматические сваи-стойки опор моста через р. Кама на 75 км автодороги «Куйбышев — Северное» получили значительные повреждения в переменном уровне воды и ледохода. В 2007 г. выполнено усиление опор путем устройства объединяющего бандажа-ростверка (рис. 3).

Рис. 3. Усиление свай стоечной опоры моста через р. Кама объединяющим железобетонным бандажом:

*a* — устройство котлована на расчетную глубину согласно проекту и подготовка поверхности свай; *б* — устройство арматурного каркаса для конструкции объединяющего бандажа; *в* — установка опалубки; *г* — укладка бетона; *д* — прогрев в тепляке в случае отрицательных температур воздуха; *е* — вид опоры с железобетонной «рубашкой»

Технология устройства объединяющего бандажа аналогична устройству бандажа опоры из контурных блоков (см. рис. 2 и 3).
