## Опыт эксплуатации автодорожных металлических пролетных строений со сквозными фермами из элементов ПСК

**Ключевые слова:** *фермы автодорожных мостов, открытый верхний пояс, местная устойчивость, Н-образные сечения, фермы ПСК.*

*A.A. Rashchepkin. Maintenance of Road Bridges with Trussed Steel Girders Composed of PSK Elements.* While in operation, elements of bridge steel superstructures with an open upper belt and a triangular lattice of «Proektstalkonstruktsiya» design often suffer from faults of one and the same type emerging as local buckling of vertical steel angle flanges. The causes of such faults and their impact on bridge capacity are analyzed, and typical repair methods are considered.

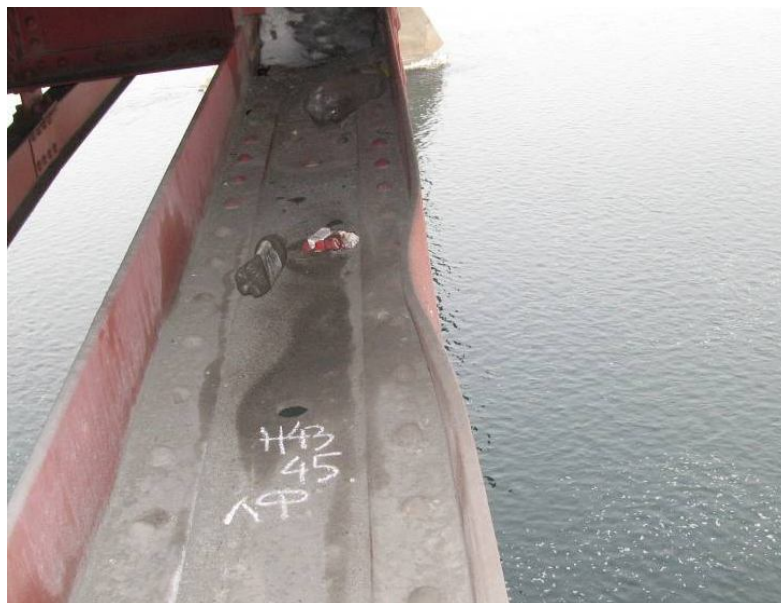
Общее число местных деформаций в элементах главных ферм составляет 126 мест – для моста на 157-м км и 80 мест – для моста на 214-м км автодороги Ленинск-Кузнецкий – Новокузнецк – Междуреченск. Характерная картина повреждения изображена на рис. 3.

Рис. 3. Характерное повреждение нижнего пояса

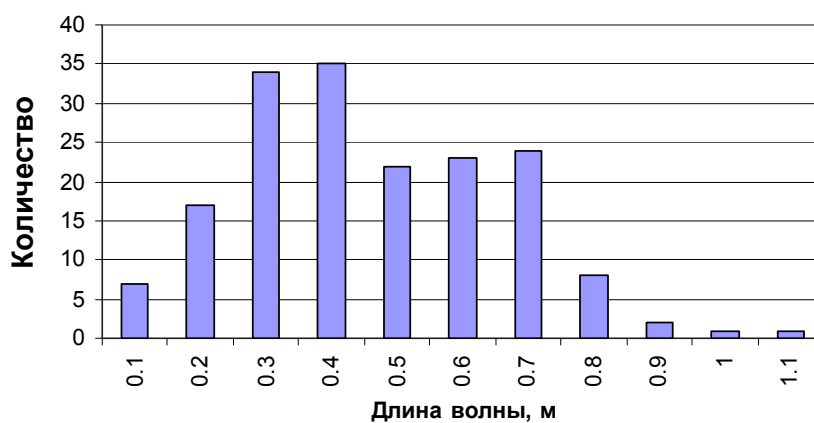
Рис. 4. Распределение количества деформаций от длины волны

Распределение длины деформации  $l$  лучше соответствует нормальному закону (см. рис. 4), при этом длина изогнутого участка  $l = 0,26...0,66$  м. Распределения величины деформации  $\delta$  и расстояния от узла  $x$  больше соответствуют логнормальному распределению (см. рис. 5, 6). Большинство дефектных зон имеют величину деформации  $\delta = 0,5...1,5$  см и располагаются на расстоянии  $x = 1,2...2,5$  м от центра узла (т.е. 0,5...1,8 м от края узловой фасонки). Наличие искривлений свыше 2,5 см может быть вызвано наличием нелинейности при стремительно растущих деформациях во время выпучивания полки уголка. Повреждения в средней части элемента при  $x > 2,5$  м могут быть обусловлены наличием фасонки горизонтальных продольных связей, прикрепленных в середине элемента и создающих в средних сечениях дополнительный изгибающий момент.
