## Выявление дефектов в усиленных композиционными материалами конструкциях методом инфракрасной термографии

### The Detection of Defects in the Structures Reinforced with Composites by Infrared Thermography

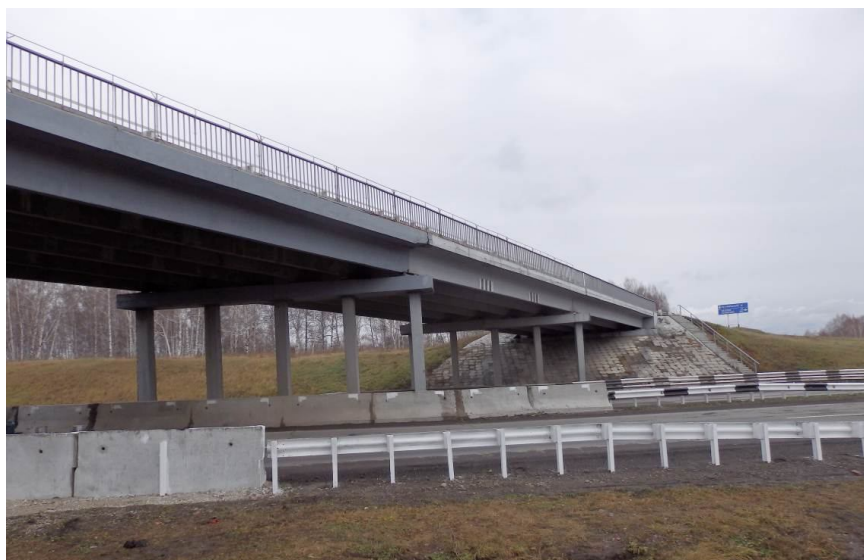
*Рис. 1. Общий вид исследованного путепровода*

На рис. 1–3 показаны общий вид исследованных конструкций, их усиление композиционными материалами, а также подготовка поверхности при активной термографии.

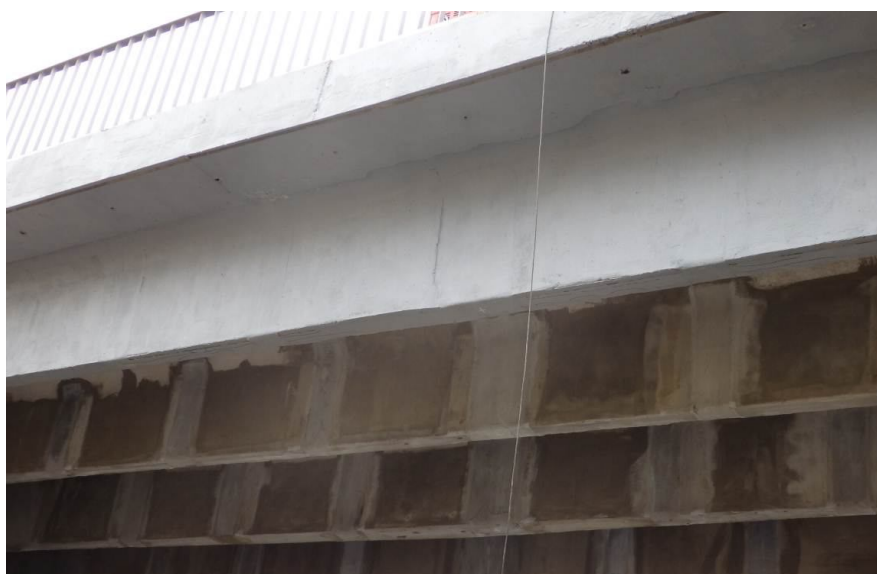
*Рис. 2. Усиление балок холстами*

В рамках настоящего исследования были проведены натурные измерения температурных полей железобетонных балочных пролетных строений, усиленных композиционными материалами, установленных на двух мостах. Усиления были выполнены различными организациями в разное время. Одновременно применялись традиционные акустический и визуальный методы контроля. Всего было осмотрено 18 балок, усиленных наклейкой холстов из углепластика BASF MBrace Fib CF 230/4900/300g и ламелей MBrace Lam CF 165/3000.

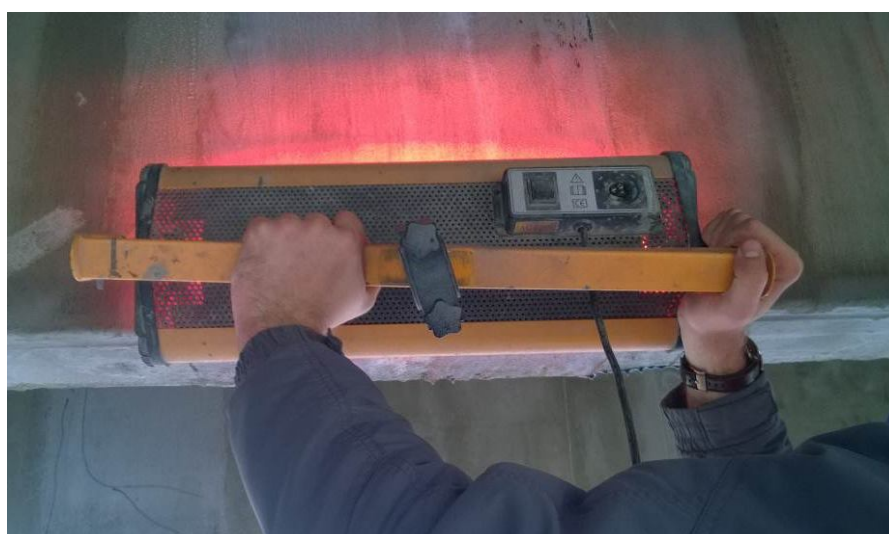
*Рис. 3. Подготовка поверхности при активной термографии*

При проведении эксперимента исследуемая поверхность нагревалась инфракрасной лампой до  $50\text{--}70\text{ }^{\circ}\text{C}$  в течение 3 мин.
