## НАУЧНОЕ СОПРОВОЖДЕНИЕ ПРИ РЕМОНТЕ КАК ПОДСИСТЕМА МОНИТОРИНГА ТЕХНИЧЕСКОГО СОСТОЯНИЯ МОСТОВ

### Анализ изменения технического состояния автодорожного моста через р. Искитимка в г. Юрга Кемеровской области

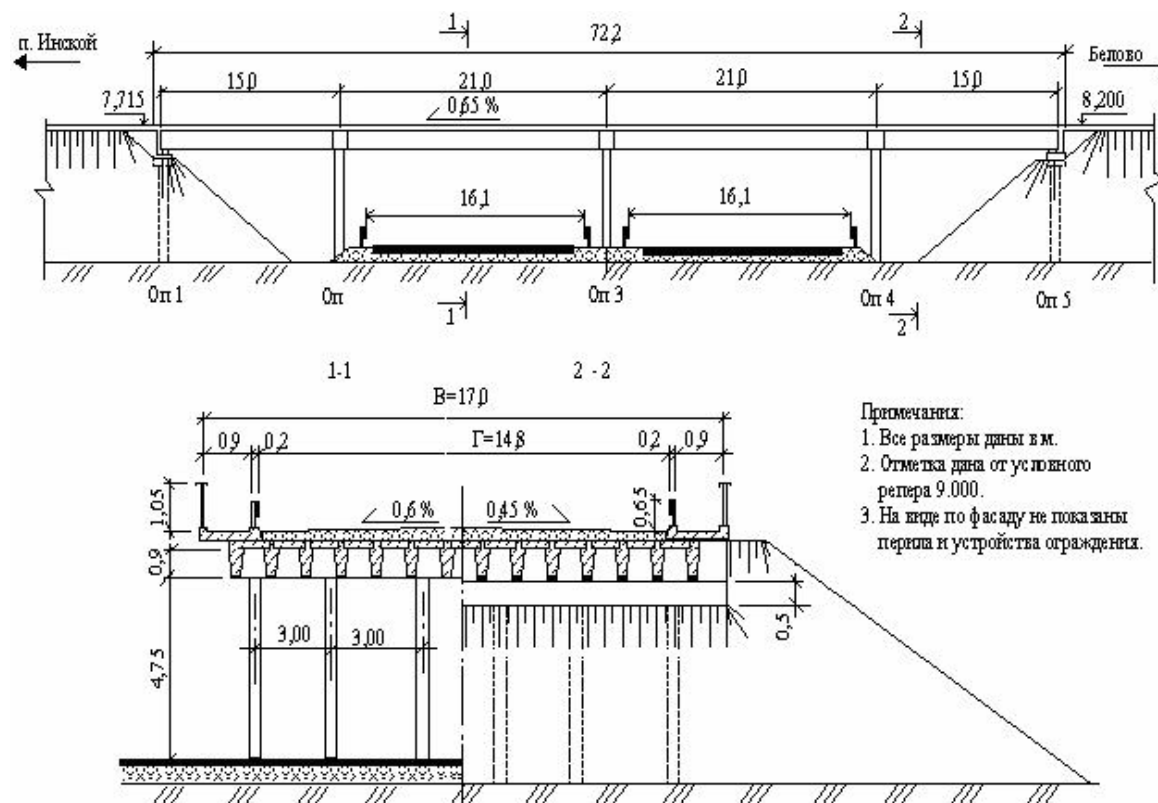
Рис. 3. Схема путепровода

При перевозке экскаватора на трейлере под путепроводом на скорости около 40 км/ч из-за превышения допустимого верхнего габарита стрела экскаватора ударила по балкам пролетного строения. В результате удара часть балок пролета № 2 получила существенные повреждения, что потребовало ввести ограничения в пропуске грузовиков как по путепроводу, так и под ним. Повреждения получили шесть балок из четырнадцати (балки Б1, Б7, Б8, Б9, Б10, Б11). Причем две балки (Б1 и Б10) были разрушены до полной потери расчетной несущей способности:

— Балка Б1 (фасадная). В средней части на длине около 3 м бетон выбит на всю высоту на половине толщины сечения (со стороны балки Б2). Все стержни нижней рабочей арматуры (8 шт.) продернулись с потерей сцепления с бетоном и практически выключены из работы. Балка держится за счет продольной усадочной арматуры и омоноличивания с плитами проезжей части. В этой ситуации не исключено ее обрушение под собственным весом. Из-за чего и пришлось закрыть проезд под пролетом № 2.

— Балка Б10. Выбит бетон нижней зоны балки в средней части на длине около 5 м. Четыре стержня нижней рабочей арматуры (из восьми) разорваны. Из четырех оставшихся стержней два продернулись и деформированы в сторону удара на 30 см. Повреждение именно этой балки стало основной причиной закрытия для движения части путепровода по ширине.

Несущая способность поврежденных балок восстановлена путем наклейки внешней металлической арматуры. Была рассмотрена и возможность применения неметаллической композитной арматуры, однако заказчиком был принят вариант с традиционным усилением в виде металлического швеллера, наклеиваемого на нижнюю поверхность балок с помощью эпоксидного состава.

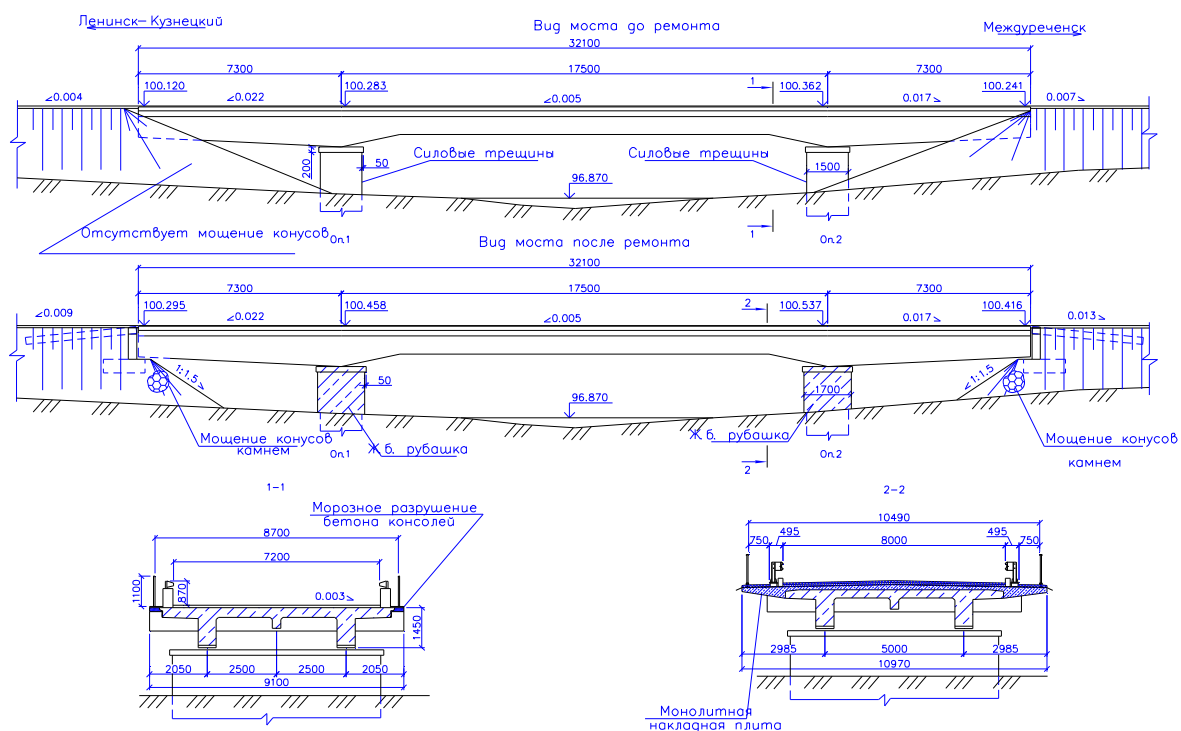
Рис. 4. Схема моста через р. Тетенза

За более чем полувековой срок эксплуатации конструкции моста пришли в неудовлетворительное состояние. Недостаточный габарит проезда (Г-7,2), устаревшая конструкция ограждения безопасности и отсутствие тротуаров затрудняли эксплуатацию и не обеспечивали безопасность движения по мосту. Нарушение гидроизоляции, разрушение бетона консолей плиты, коррозия рабочей

арматуры, раковины в бетоне пролетных строений значительно снизили долговечность сооружения. Неудовлетворительным было также состояние сопряжений моста с подходами, подмостового пространства и укрепления конусов. Наличие этих и других неисправностей стало причиной принятия в 2005 г. решения о выполнении на мосту ремонтно-восстановительных работ. За счет устройства на пролетном строении дополнительной накладной монолитной железобетонной плиты шириной 10,97 м габарит проезда после ремонта был увеличен до Г-8 с двумя тротуарами по 0,75 м. Накладная плита включена в совместную работу со старым пролетным строением на временные нагрузки и часть постоянных нагрузок за счет крепления арматурных сеток плиты к существующей арматуре пролетного строения. На обоих промежуточных опорах были устроены железобетонные «рубашки». Однако проектировщики не смогли дать ответ на вопрос, как изменится грузоподъемность сооружения после проведения ремонтных работ.

При оценке результатов выполнения ремонтных работ было отмечено, что примененная проектировщиками конструкция деформационных швов заполненного типа не в полной мере соответствует характеру работы консолей пролетного строения с вертикальными перемещениями. В настоящее время такой тип конструкций пролетного строения не применяется при строительстве новых сооружений, соответственно отсутствуют и типовые решения конструкций деформационных швов. В результате после выполненного ремонта из-за вертикальных перемещений консолей пролетного строения в зоне деформационного шва произошло разрушение (отслоение) асфальтобетонного покрытия. На наш взгляд, привлечение научного сопровождения уже на этапе принятия решения о необходимости и составе ремонтных работ и применяемых конструктивных решениях позволило бы избежать некоторых недочетов в проекте. В частности, предпочтительнее было бы применение деформационных швов гребенчатого типа. Чтобы не закрывать движение на мосту для установки новых конструкций швов, предложено без переустройства деформационных швов установить специальные гибкие тяги-упоры, препятствующие вертикальным перемещениям. Определение усилий, возникающих в тягах-упорах под действием временных нагрузок, выполнено с использованием конечно-элементной модели пролетного строения, адаптированной к реальной работе сооружения по результатам испытаний. Конструирование и расчет элементов тяг-упоров осуществлены в соответствии с требованиями действующих норм.
