В.И. ЯДРОШНИКОВ, С.С. ШЕВЧУК

### **ОСОБЕННОСТИ ПРОЕКТИРОВАНИЯ И ЭКСПЛУАТАЦИИ ЛАВИНОЗАЩИТНЫХ СООРУЖЕНИЙ НА ЖЕЛЕЗНОЙ ДОРОГЕ НОВОКУЗНЕЦК—АБАКАН**

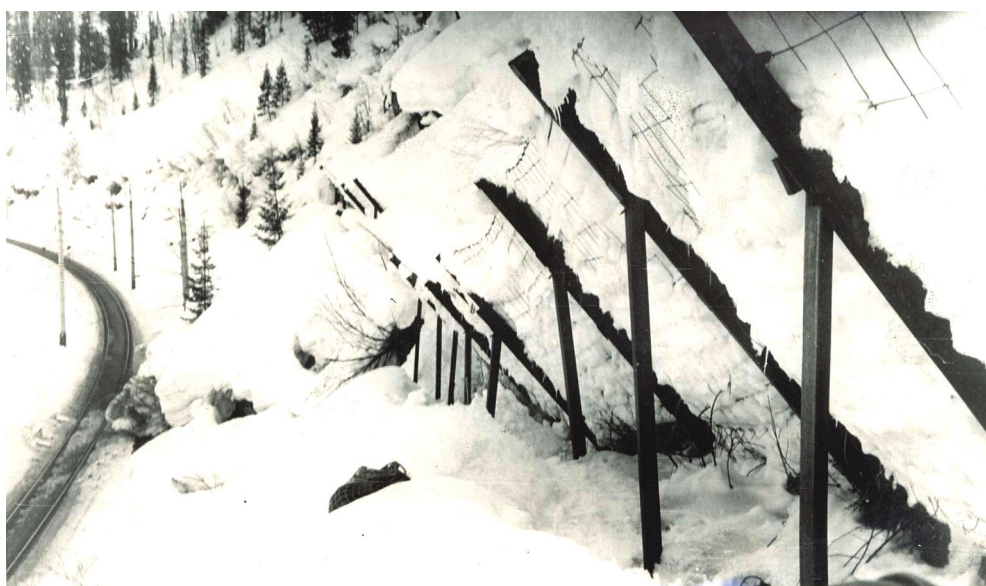
Рис. 2. Снегоудерживающие сооружения на склоне

В лаборатории СГУПС по борьбе с заносами и лавинами разработана методика определения расчетных нагрузок от снега на удерживающие сооружения, проектирования и конструирования снегоудерживающих сооружений как самостоятельного средства защиты от снежных лавин, а также выбора рациональной схемы размещения сооружений на склоне (рис. 2). Данная методика позволила значительно уменьшить стоимость и трудоемкость строительства.

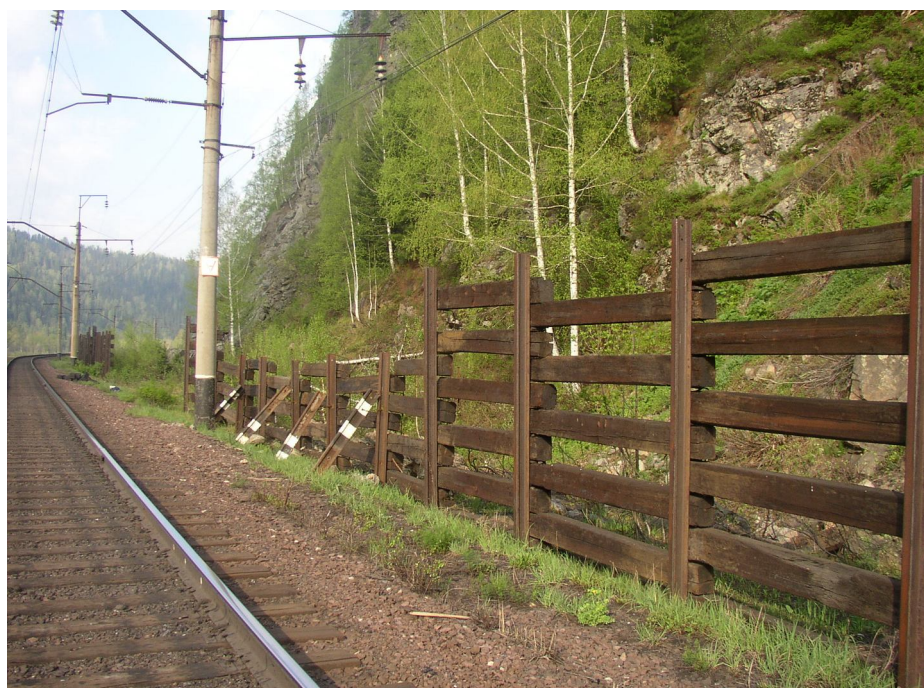
Рис. 3. Лавинонаправляющая стенка

Кроме того, разработана конструкция лавинонаправляющей стенки с просветностью, которая обеспечивает эффект работы, аналогичный эффекту работы сплошной стенки при набегании лавинного тела (рис. 3). Наличие просветности позволяет также сократить расход материалов.

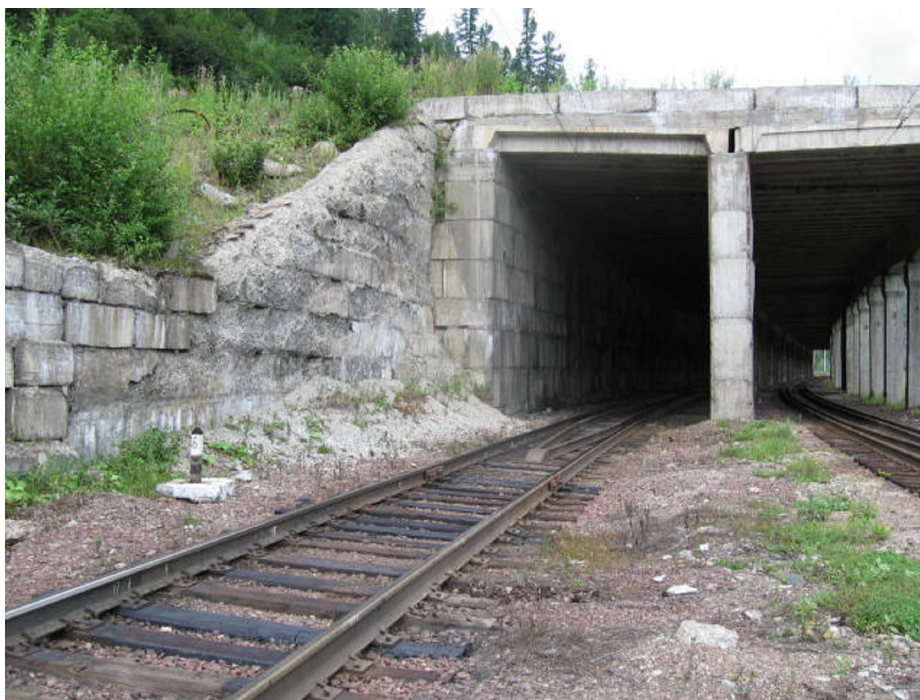
Рис. 4. Лавинозащитная галерея на 133-м км

Противолавинными галереями защищены наиболее опасные участки пути в долине р. Томь (141/142-й и 133-й км) (рис. 4).

Верховая опора галерей (подпорная стена) — сборная с участками из монолитного бетона. Фундамент и сборная верховая опора — из бетонных блоков двух размеров (0,75×1,25×1,40 м и 0,75×1,40×2,00 м). Каждый ряд блоков подпорной стены связан с нижележащим слоем анкерной системой. На высоте 5,25 м от обреза щебеночной подготовки в тело подпорной стены уложены железобетонные элементы, образующие разгружающую консоль с вылетом 1,5–

2,0 м. С наружной стороны подпорная стена облицована бетонной рубашкой по металлической сетке.

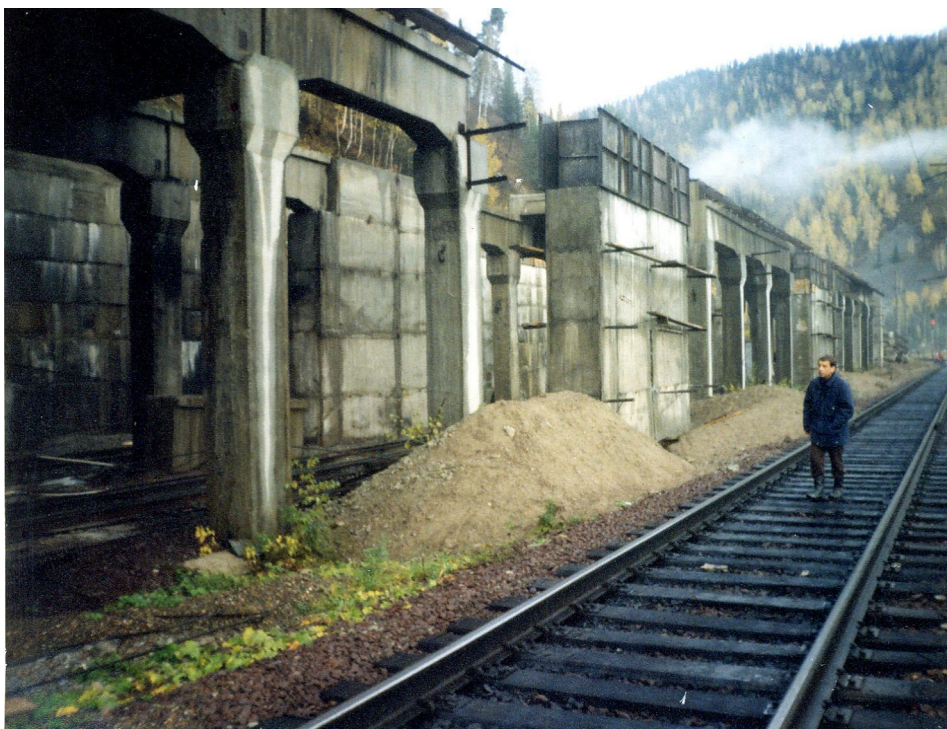
Рис. 5. Строительство лавинозащитной галереи на 133-м км

С речной стороны галерей устроена низовая железобетонная опора из фундамента стаканного типа, стоек и ригеля. Стойки опоры закреплены в фундаментах, расположенных вдоль оси пути через 5 м (по осям). В зоне устройства деформационных швов вместо сборной стойки устроены две монолитные железобетонные опоры. На опорах галерей размещены плиты перекрытия таврового сечения из железобетона со смонтированными закладными деталями, к которым прикрепляются балки галерей под второй путь. Со стороны реки по концам перекрытия устроен железобетонный равнобокий бортик, служащий для предупреждения осыпания амортизирующей дренирующей грунтовой засыпки на путь. По верху плит уложен выравнивающий слой из цементно-песчаного раствора, который покрыт гидроизоляцией из трех слоев стеклоткани между четырьмя слоями битумной мастики. Деформационный шов в подпорной стене галереи забит просмоленным пеньковым канатом в два ряда и пролит двумя слоями горячей битумной мастики, по которой уложены два слоя битумизированной ткани (рис. 5).
